## **Gutachten**

### **Zentrale Polizeidirektion Hannover (ZPD), Tannen- bergallee 11, Haus D, E, F- Gesamtgutachten**

| Projekt-Nr: | EHA-23-0046 |

**Hannover, 11.04.2025**

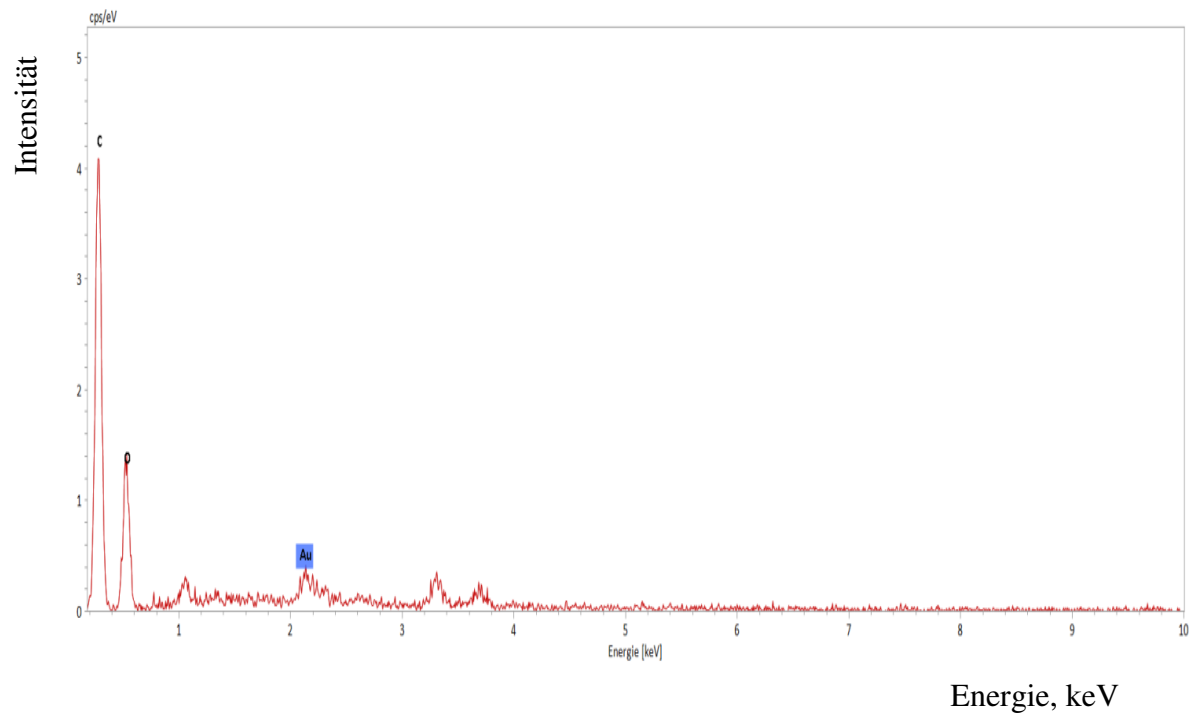
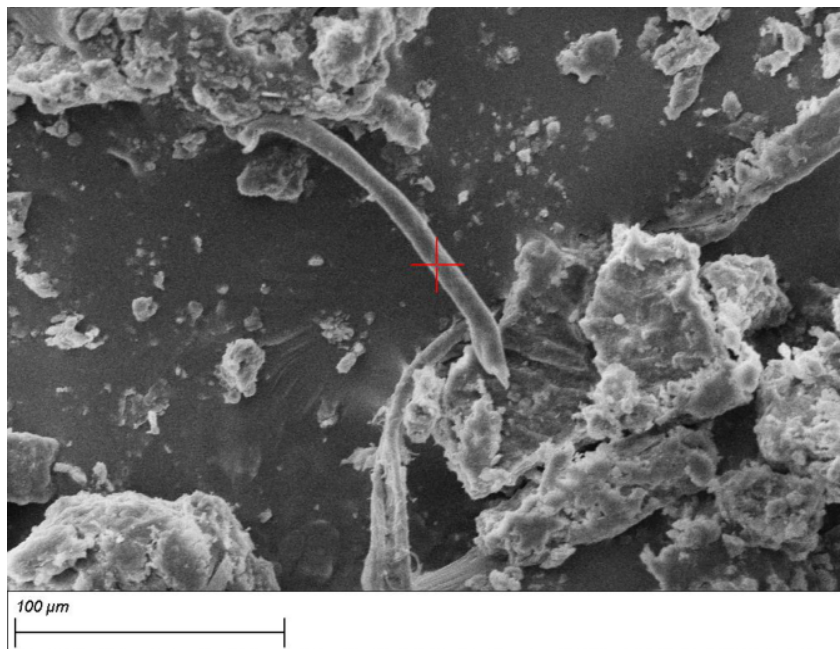
**Labor-Nr.: 25-022315-01**

| Probe-Nr. | Probenbezeichnung | Asbest nachgewiesen | Faser-varietät | Asbest-gehalt (Schätzwert) in % |
|---|---|---|---|---|
| 25-022315-01 | Probe Nr.11: D-DG, Flur, Kunststoffbodenbelag, PVC vor Bad beige | nein | Org. Fasern | --- |

**Organische Fasern (mit anorg. Anhaftung)**

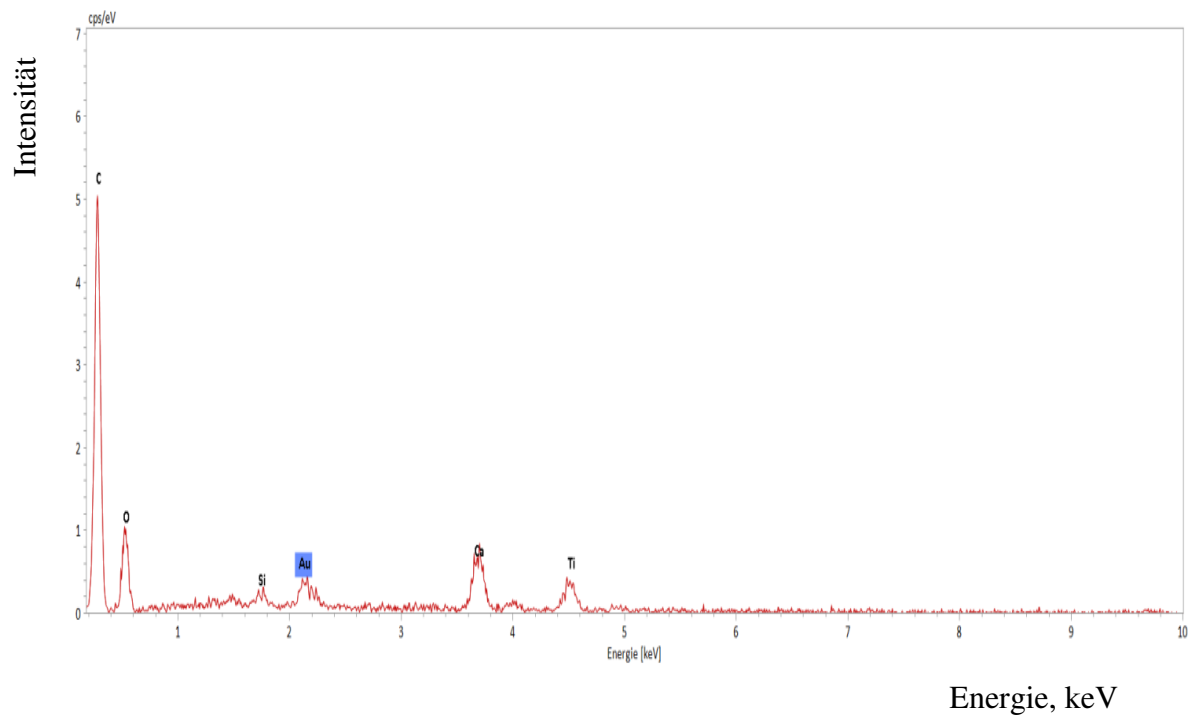
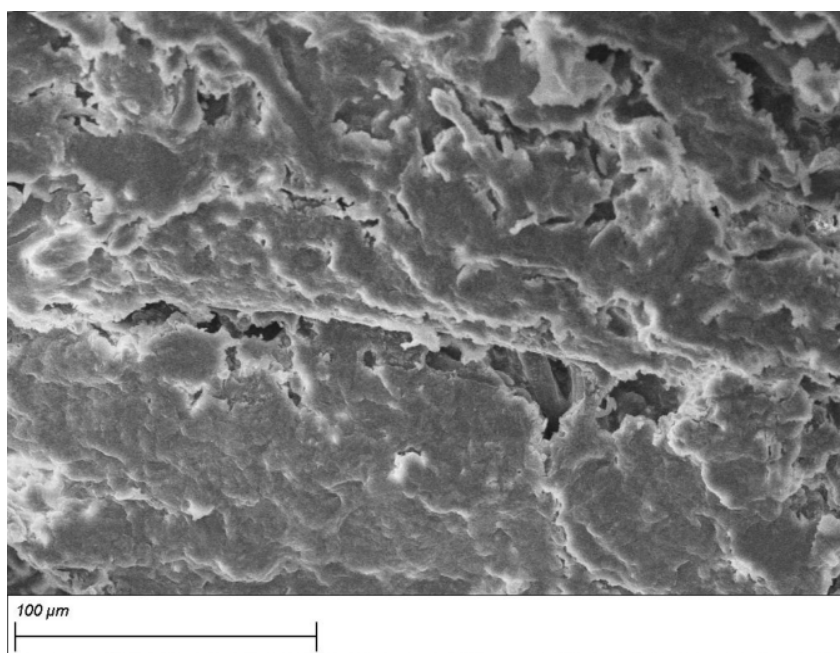
**Labor-Nr.: 25-022315-02**

| Probe-Nr. | Probenbezeichnung | Asbest nachgewiesen | Faser-varietät | Asbest-gehalt (Schätzwert) in % |
|---|---|---|---|---|
| 25-022315-02 | Probe Nr.26: D-EG, Raum 16, Kunststoffbodenbelag, blau | nein | Org. Fasern | --- |

**Kein Faserprodukt**

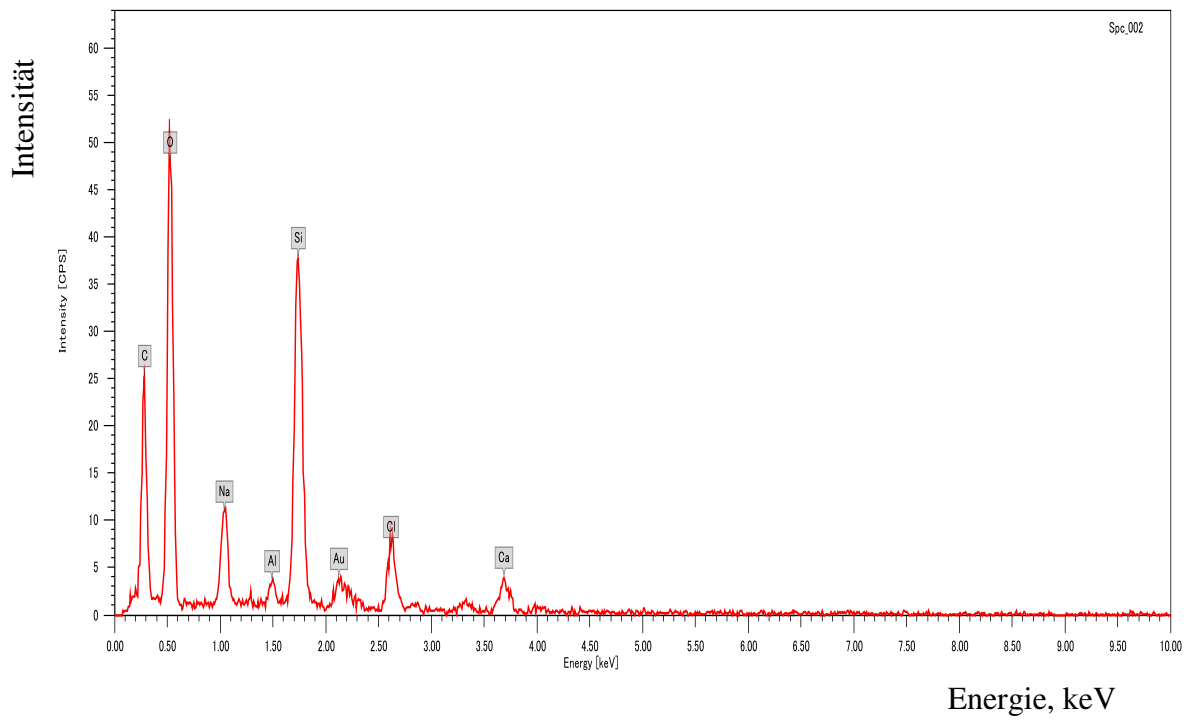
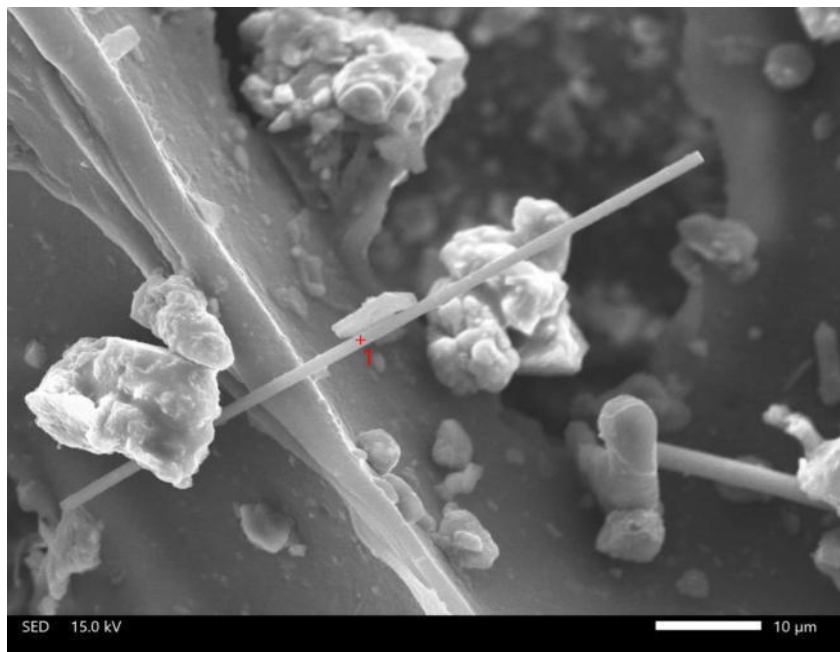
**Labor-Nr.: 25-022312-01**

| Probe-Nr. | Probenbezeichnung | Asbest nachgewiesen | Faser-varietät | Asbest-gehalt (Schätzwert) in % |
|---|---|---|---|---|
| 25-022312-01 | Probe Nr.1: D-DG, Raum 403a, Lüftungskanalfanschdichtung | nein | KMF | --- |

**Künstliche Mineralfasern**

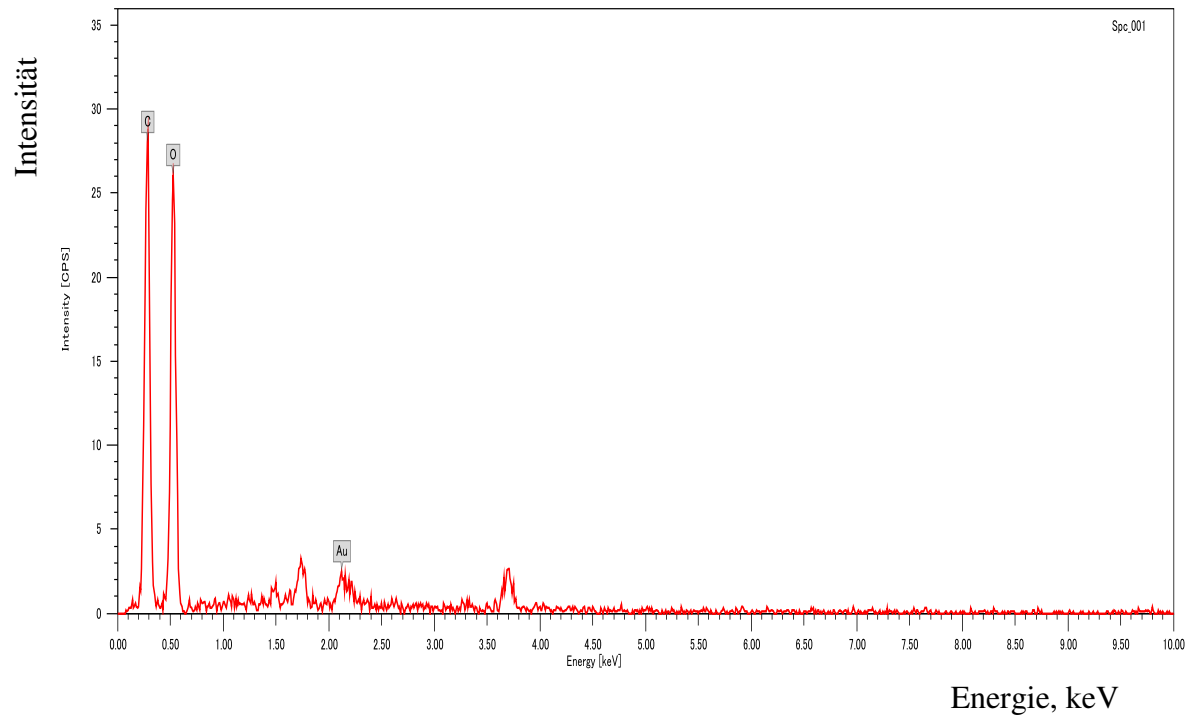
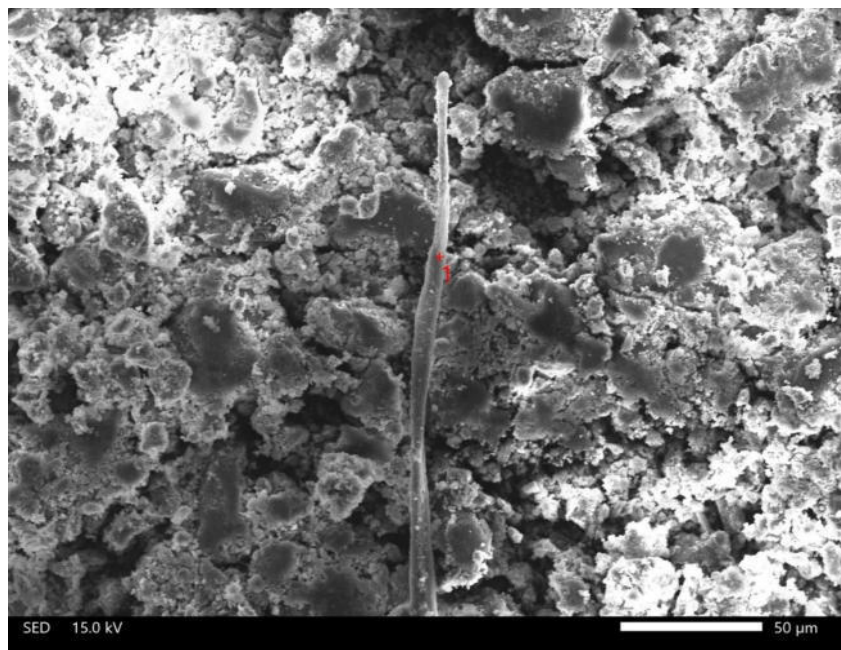
**Labor-Nr.: 25-022312-02**

| Probe-Nr. | Probenbezeichnung | Asbest nachgewiesen | Faser-varietät | Asbest-gehalt (Schätzwert) in % |
|---|---|---|---|---|
| 25-022312-02 | Probe Nr.34: D-EG, Raum 8, Fensterbank, innen | nein | Org. Fasern | --- |

**Organische Fasern (mit anorg. Anhaftung)**

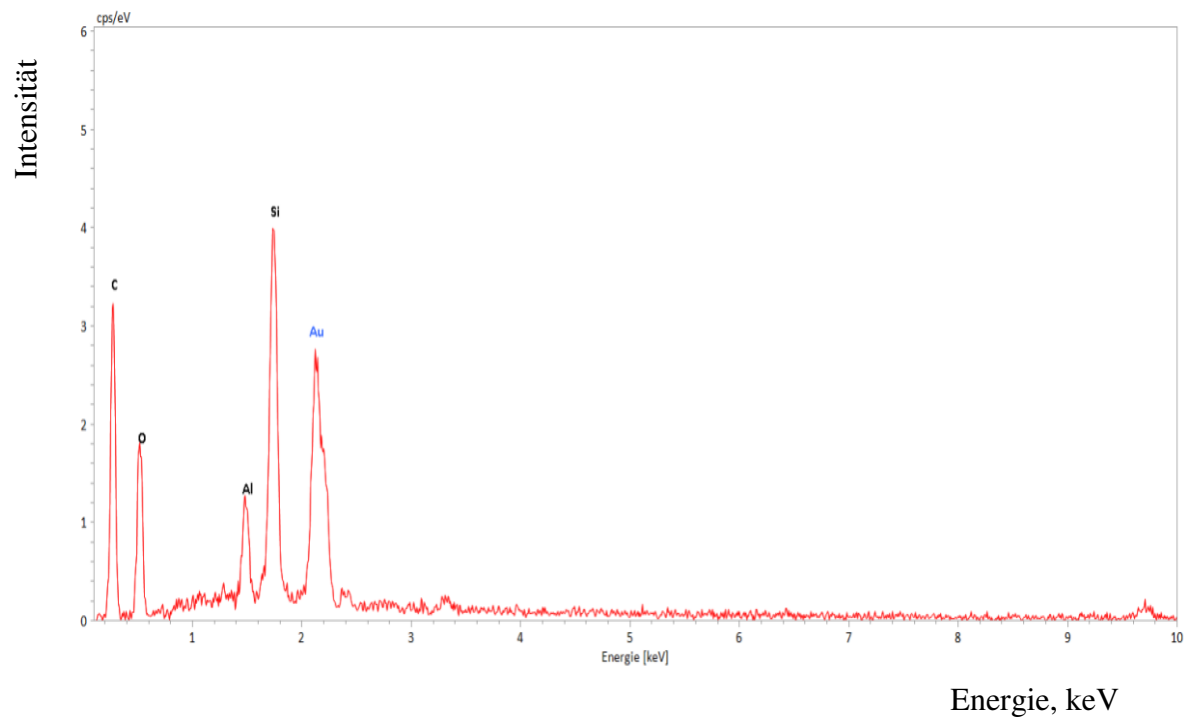
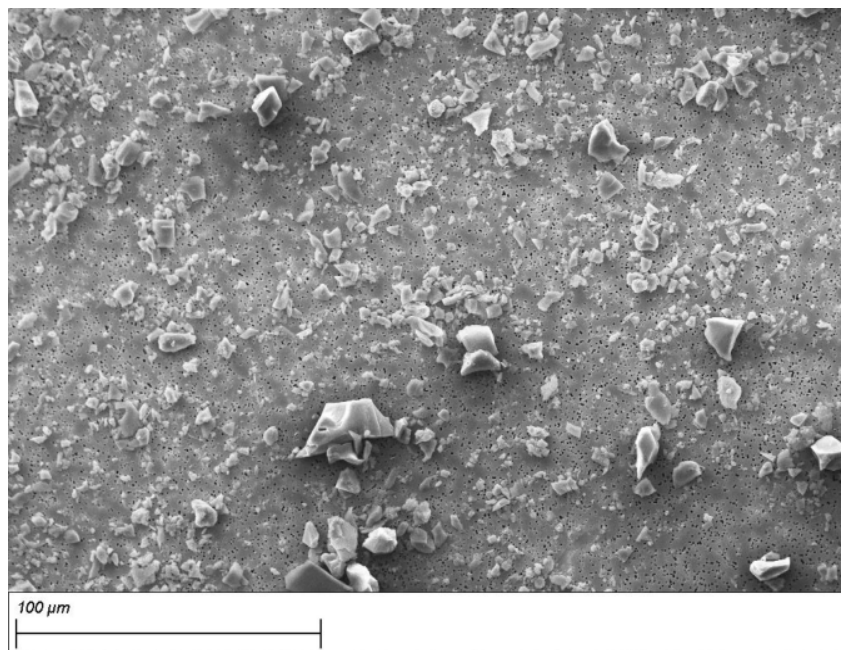
**Labor-Nr.: 25-022311-02**

**Kein Faserprodukt**

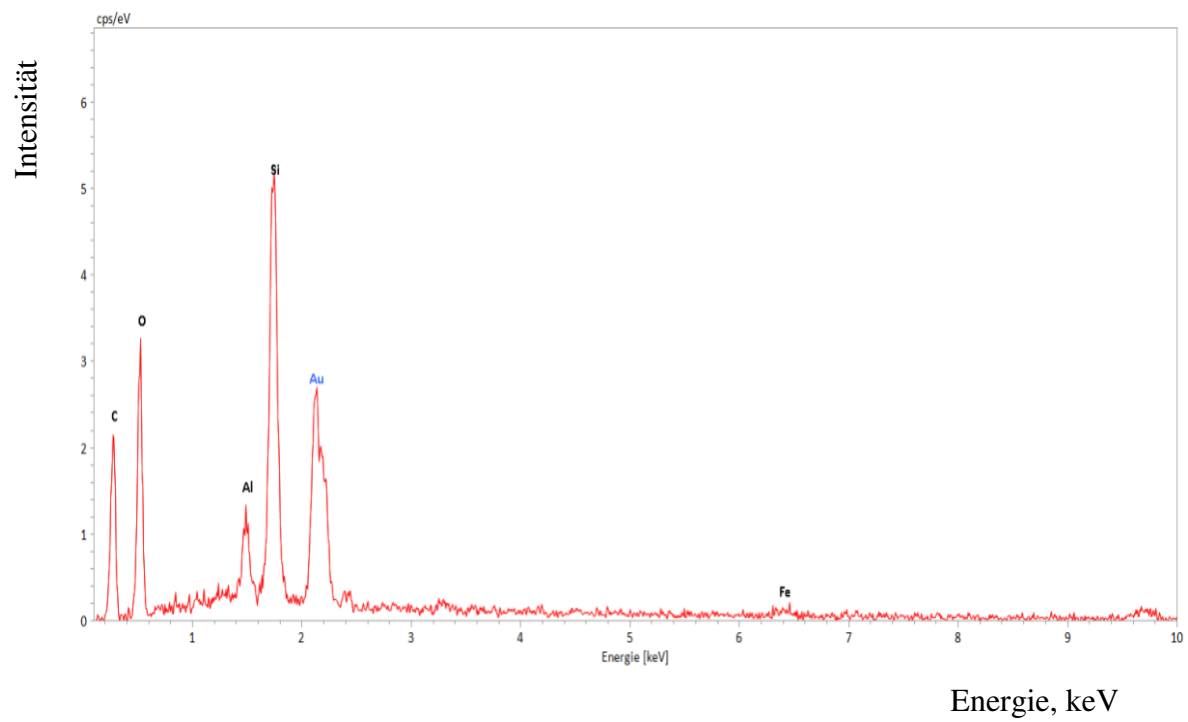
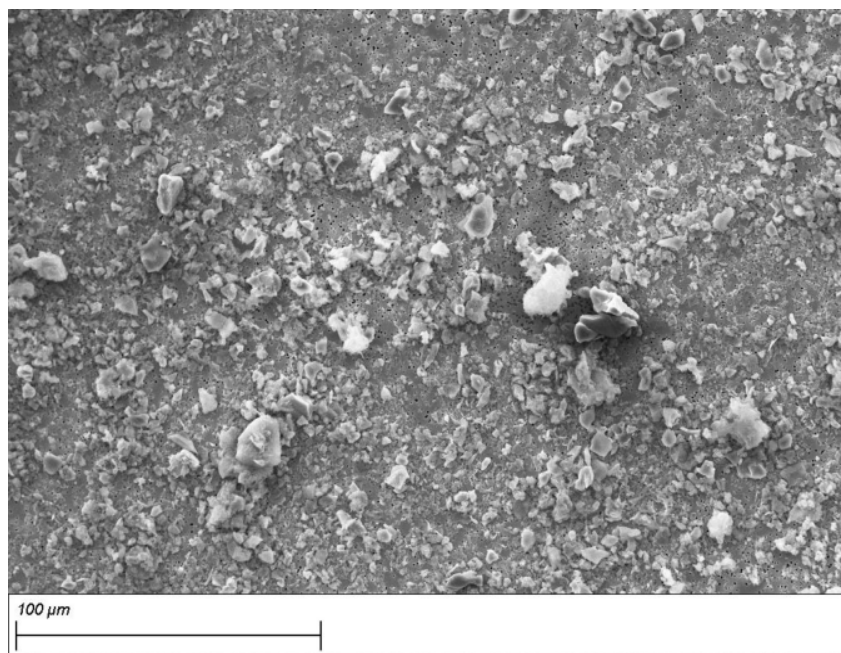
**Labor-Nr.: 25-022311-04**

**Kein Faserprodukt**

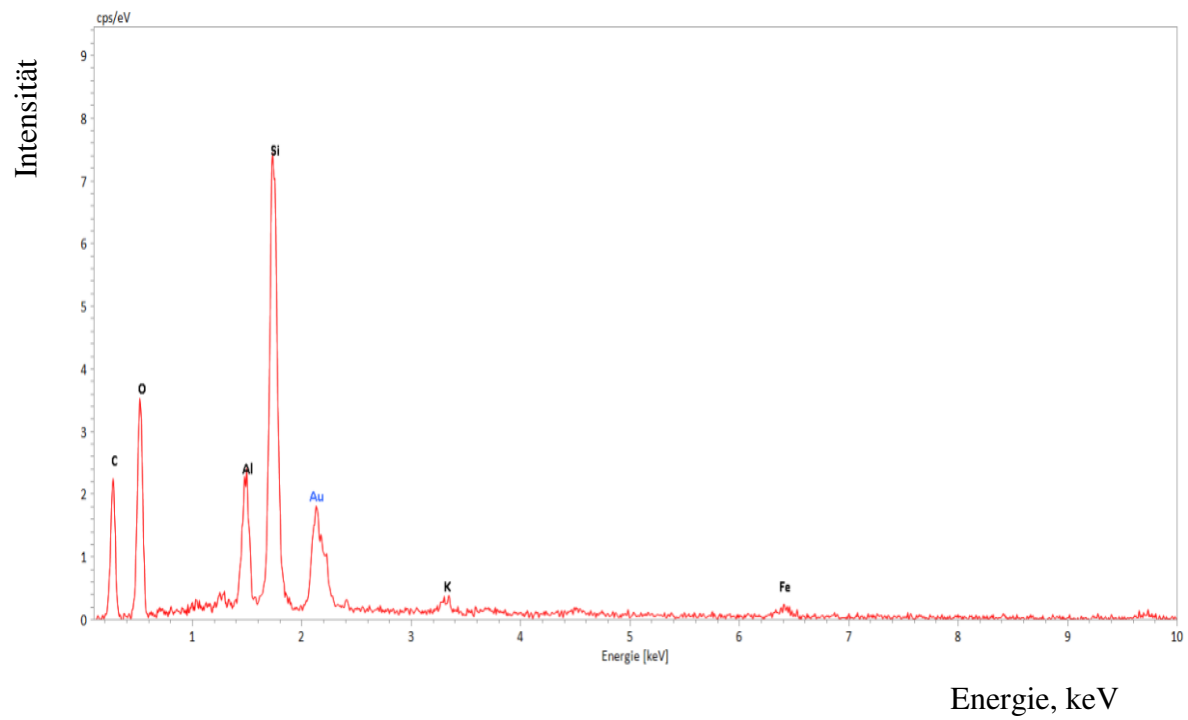
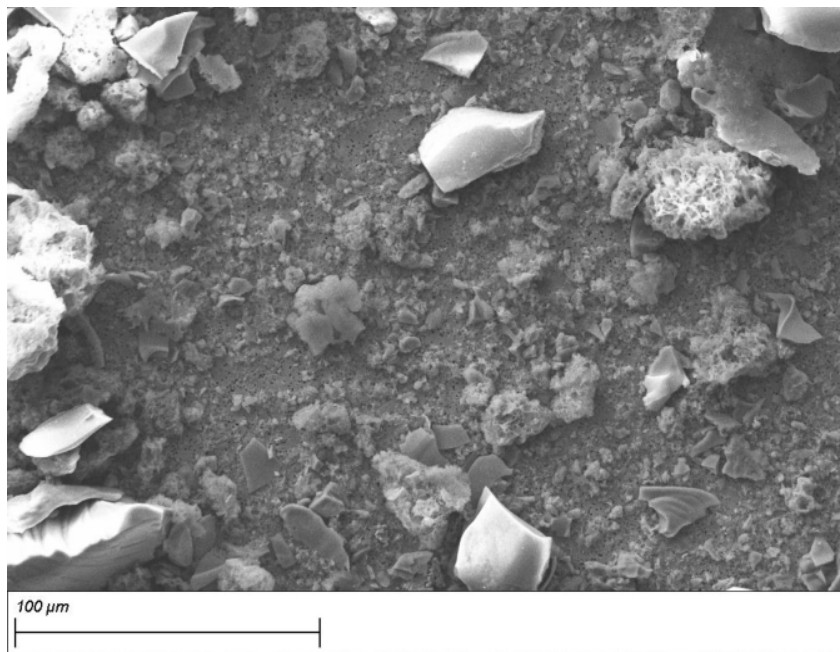
**Labor-Nr.: 25-022313-01**

**Kein Faserprodukt**

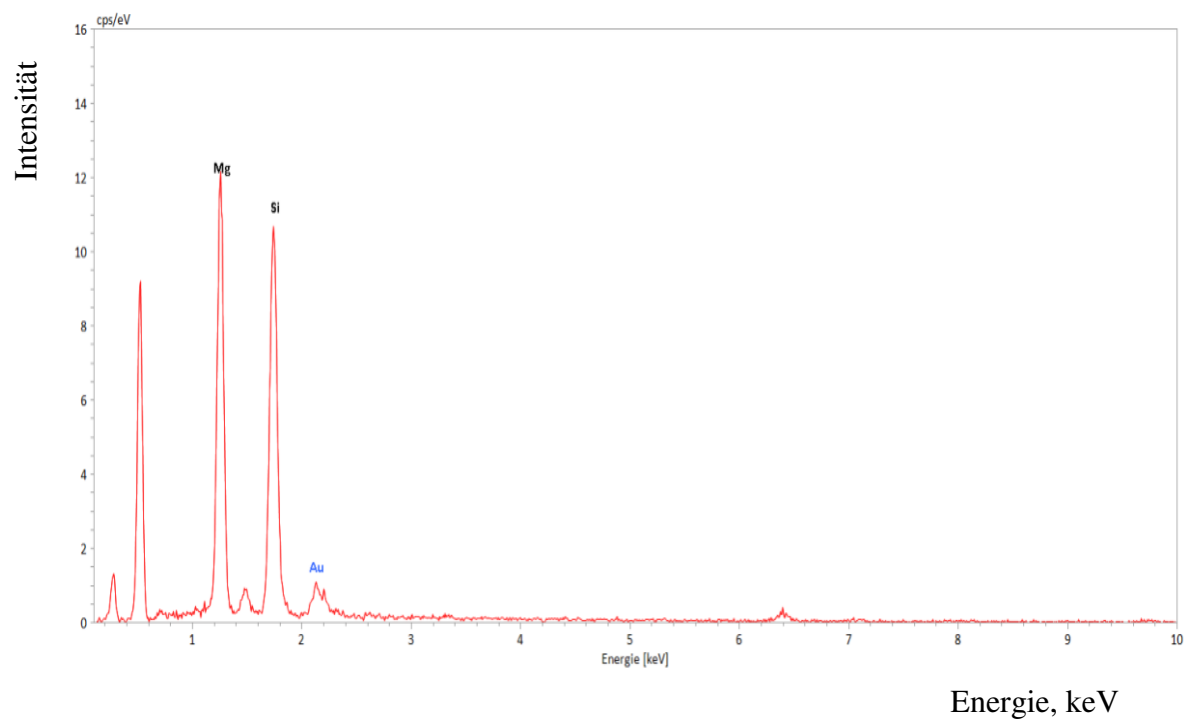
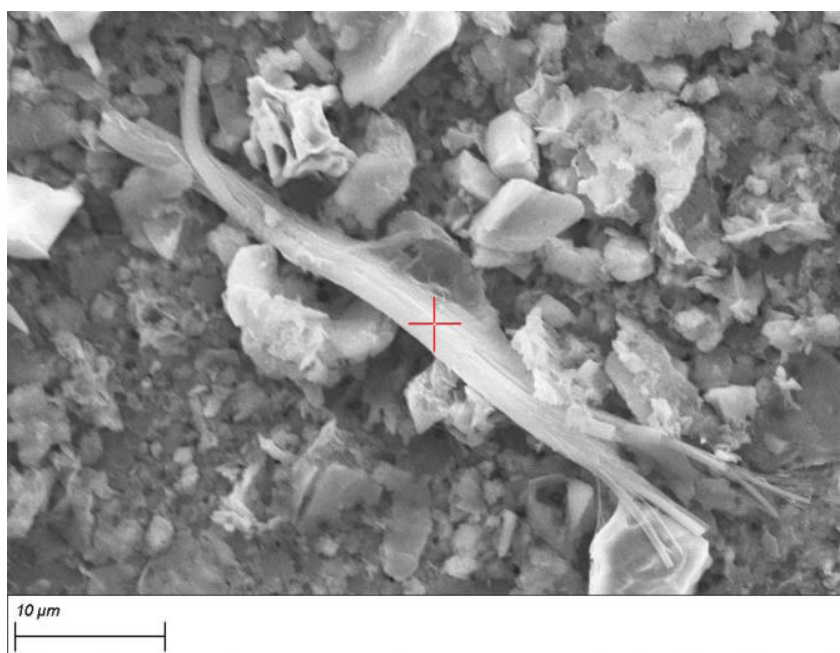
**Labor-Nr.: 25-022313-02**

**Chrysotil**

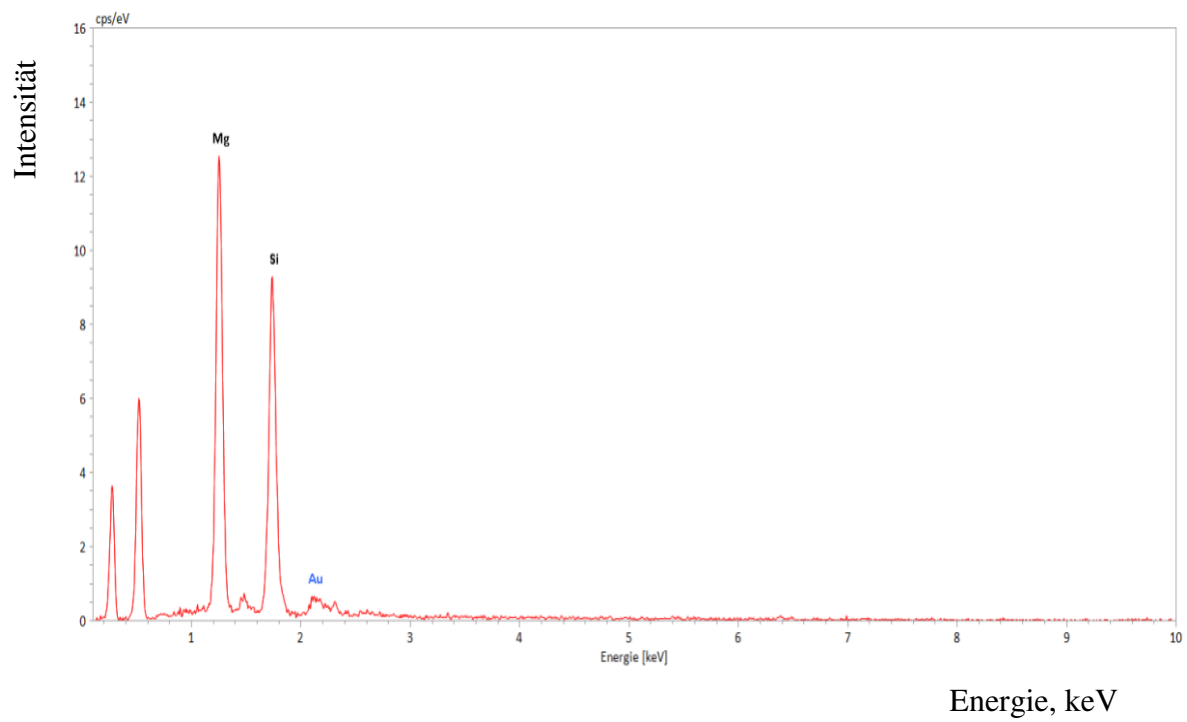
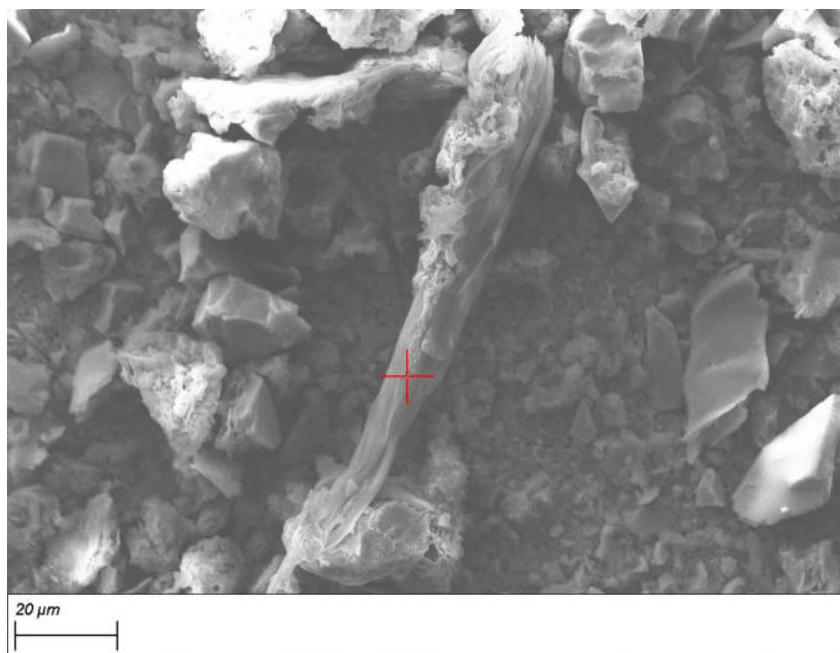
**Labor-Nr.: 25-022313-03**

**Chrysotil**

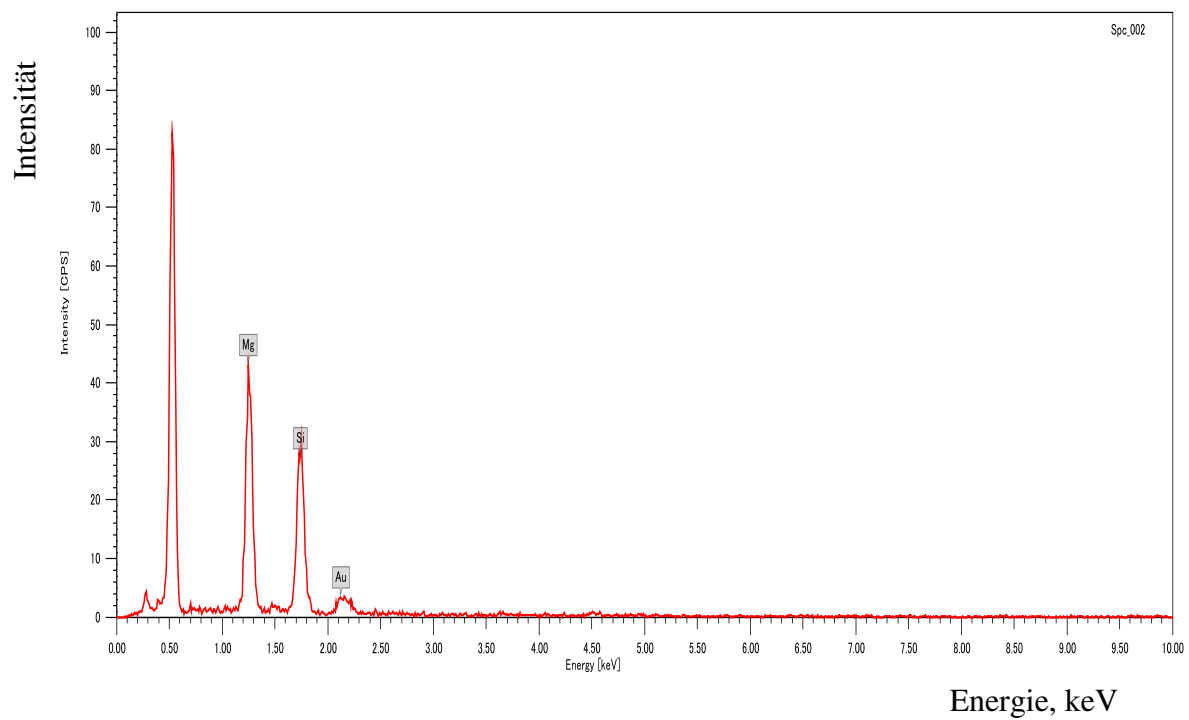
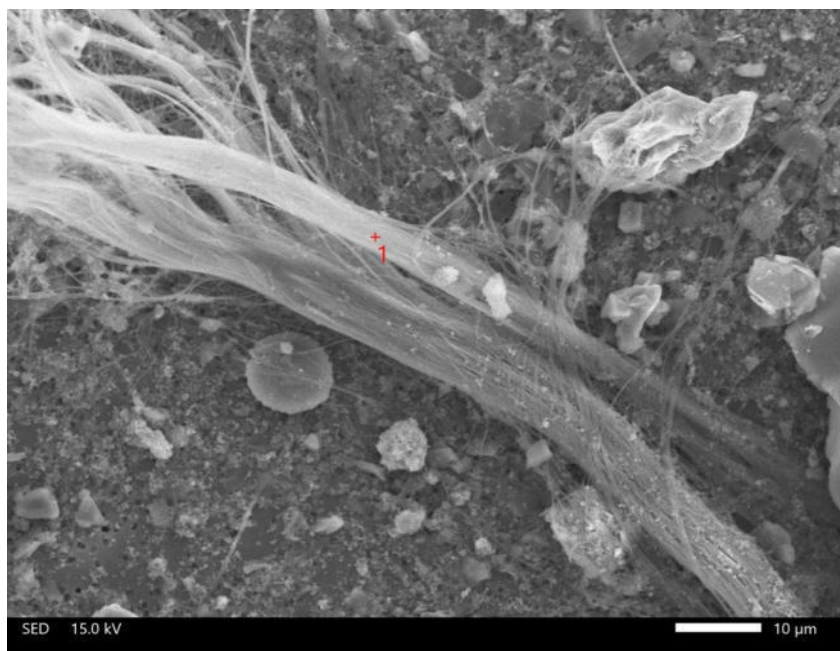
**Labor-Nr.: 25-022479-01**

**Chrysotil**

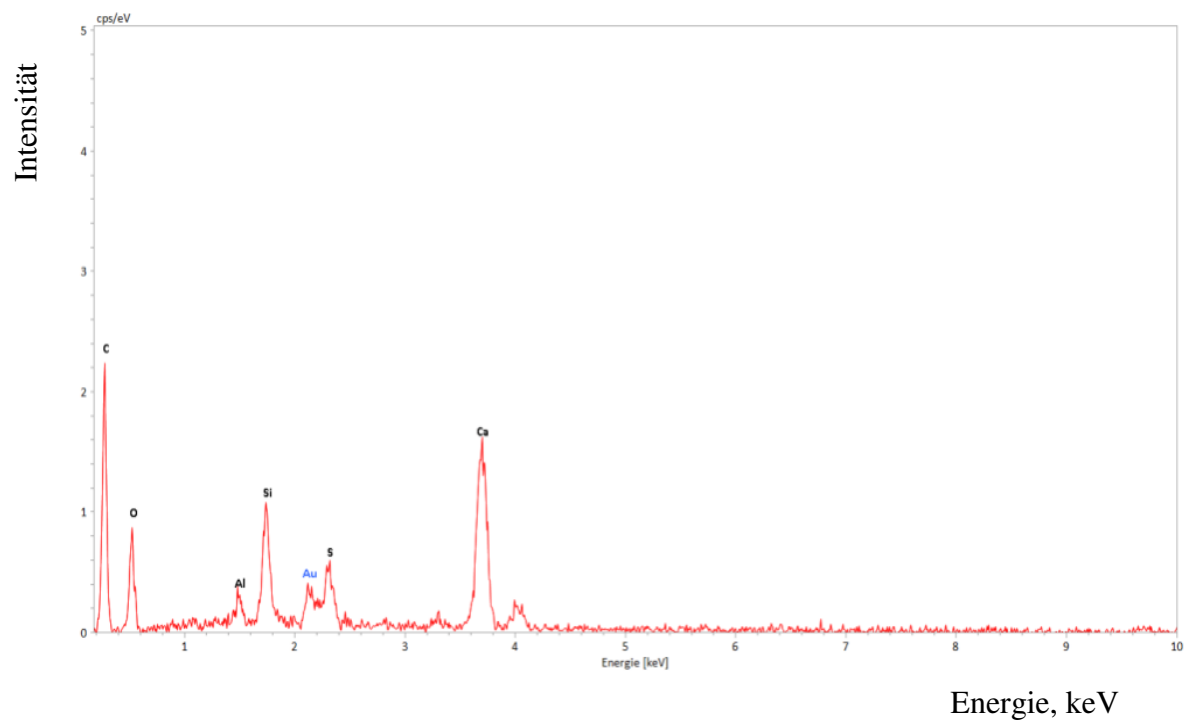
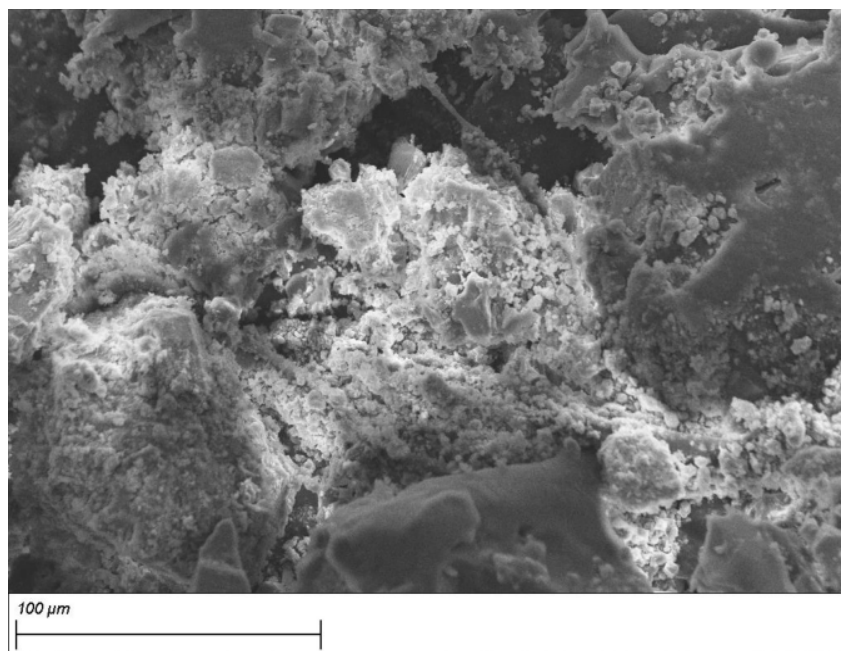
**Labor-Nr.: 25-03723-01**

**Kein Faserprodukt**
