Teil-BW 0002005 0 (BW 05)

# Prüfbericht 2025 S1

nach DIN 1076

Bauwerksname **BW 05 - Brücke Zum Kiekutsee ü.d. Dünsener Bach**

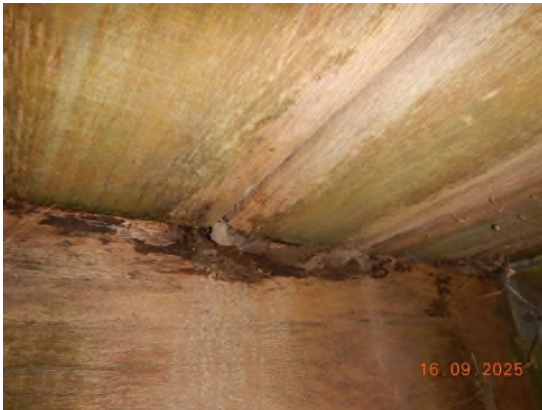
BALKEN

[2] S=1, V=0, D=2 EP BSP-ID 015-08  
Balken, Vollquerschnitt, Holz, Bereichsweise,  
Angefault, mit Pilzbefall in den Auflagerbereichen,  
erdberührte Bereiche haben eine Holzfeuchte >20%,  
Maßnahme {4}

[8] S=2, V=0, D=3 BSP-ID 015-11  
Balken, Vollquerschnitt, Holz, Eine Stelle, Angefault,  
Am Anfang des Bauwerks, Oben auf dem Bauwerk,  
Trägeroberseite durch Staunässe zersetzt (2-ter Träger  
von links), Maßnahme {4}

| Bemerkung | <b>Aufgrund des schlechten Bauwerkszustands wird ein Ersatzneubau empfohlen.<br/>Eine Grundinstandsetzung wird als nicht wirtschaftlich angesehen.</b> | |

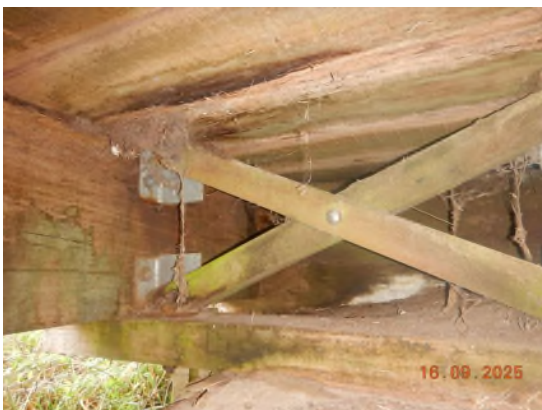
BEFESTIGUNG DER AUSSTEIFUNG

[3] S=0, V=0, D=2 BSP-ID 014-14  
Aussteifungsverband, Stahl / Metall, Teilweise,  
Angerostet, Unter dem Bauwerk, Unterlegscheiben und  
Muttern sind verrostet

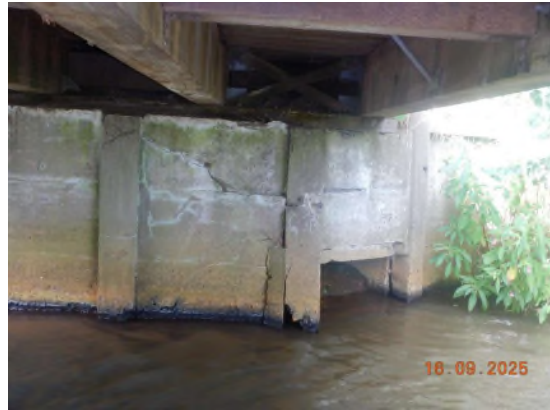
WIDERLAGER

[5] S=2, V=0, D=3 EP BSP-ID 021-07  
Widerlagerwand, Beton, Großflächig, Brüchig, Beide  
Widerlager, Unter dem Bauwerk, Maßnahme {4}

Die Standsicherheit des Bauwerks ist aufgrund der brüchigen Widerlager beeinträchtigt.

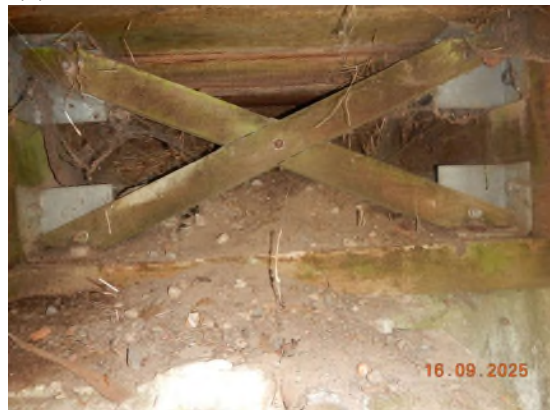
AULAGERBANK

[10] S=1, V=0, D=3 EP BSP-ID 020-05  
Auflagerbank, Holz, Bereichsweise,  
Schmutzablagerung, Unter dem Bauwerk,  
Auflagerholz und Hauptträger liegen im Erdreich,  
Hinterfüllschutz bereichsweise Zerfallen, Maßnahme {4}

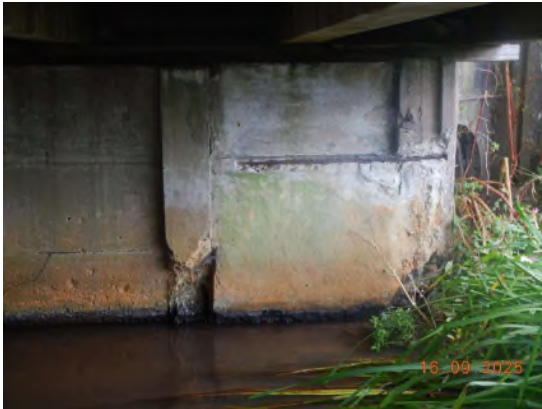
ANKER

[11] S=2, V=0, D=3 EP BSP-ID 020-99  
Flügel, Anker, Vollständig, Freiliegend, Ende, Rechts,  
Unter dem Bauwerk, Verankerung des Flügels in der  
Widerlagerwand verrostet mit Blattrost, kein Verbund,  
Maßnahme {4}

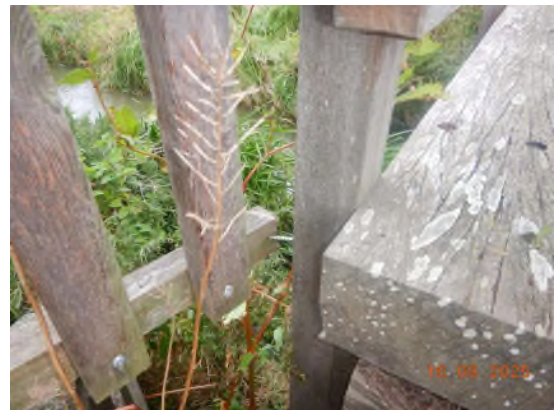
ANSCHLUSS FLÜGELGELÄNDER

[16] S=1, V=0, D=1 BSP-ID 231-15  
Flügel, Geländerpfosten, Schraube, Vereinzelt, Nicht  
kraftschlüssig, Beidseitig

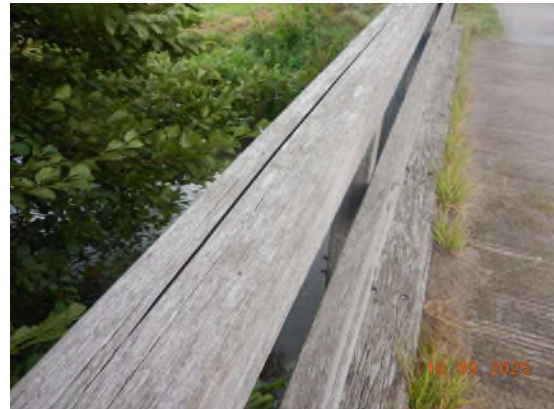
HANDLAUF

[18] S=0, V=1, D=1 BSP-ID 231-20  
Handlauf des Geländers, Holz, Mehrfach, Rissig,  
Beidseitig, Oben auf dem Bauwerk

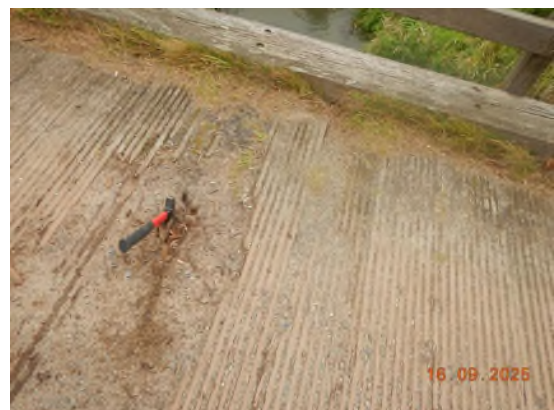
BELAG

[1] S=1, V=2, D=2 BSP-ID 245-01  
Fahrbahnbelag, Bohle, Bereichsweise,  
Schmutzablagerung, Staunässe führt zu Zersetzung des  
Materials

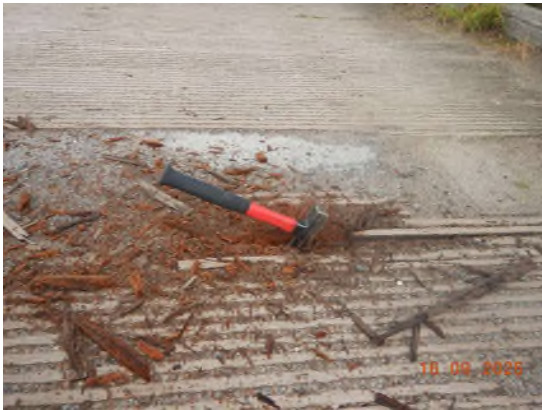
BELAGSBOHLEN

[12] S=1, V=3, D=3 EP BSP-ID 245-04

Fahrbahnbelag, Bohle, Bereichsweise, Verfault / vermodert, fortschreitende Schädigung oberseitig und unterseitig, mit Pilzbefall, instand gesetzter Bereich an der Oberseite mit Asphalt nicht fachgerecht, Schädigung schreitet fort, Maßnahme {4}

Die Verkehrssicherheit des Bauwerks ist aufgrund der verfaulten Bohlen beeinträchtigt.

| Bemerkung | <b>- umgehender Austausch schadhafter Belagsbohlen</b> | |

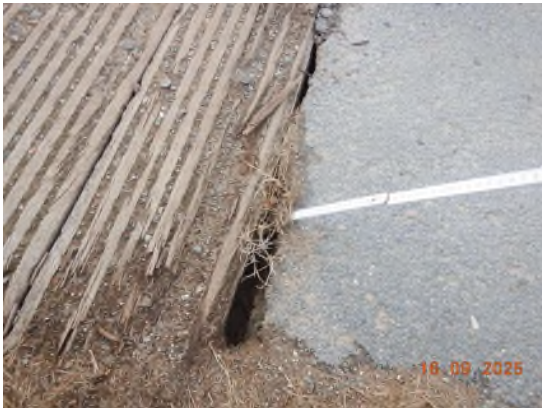
FAHRBAHN

[21] S=0, V=1, D=2 BSP-ID 241-13

Fahrbahnbelag, Bereichsweise, Gerissen, Am Anfang des Bauwerks, Abschlussprofil fehlt

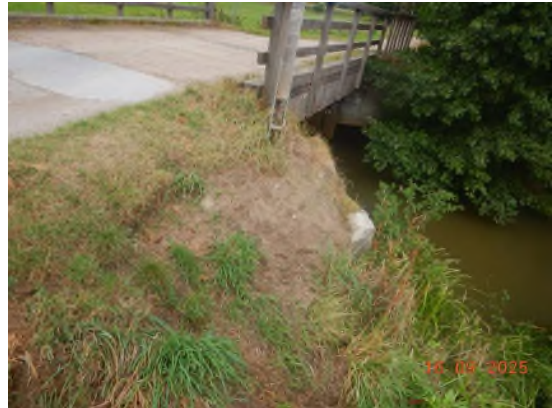
BÖSCHUNG

[9] S=0, V=0, D=1 BSP-ID 251-02

Böschung im Bereich des Widerlagers, Gering, Wasserausolkung/-ausspülung, Alle Flügel, Vorne und hinten am Bauwerk, Beidseitig, Wasserauspülung durch Oberflächenwasser
