# Prüfbericht 2025 S1

nach DIN 1076

Bauwerksname **BW 10 - Brücke Alte Windhorststr. / Kl. Wasserlöse**

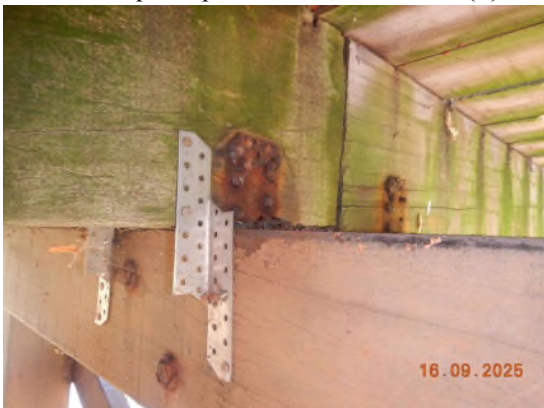
VERBINDUNGSMITTEL

[2] S=1, V=0, D=1 EP BSP-ID 014-15  
Überbau, Winkel, Ausgeprägt, Verrostet, Beidseitig,  
Verbindungsmittel, Winkel durchgerostet, teilweise  
saniert mit Sparrenpfettenanker, Maßnahme {1}

| Bemerkung | <b>- schadhaften Bohlenbelag austauschen<br/>- schadhafte Verbindungsmittel ersetzen<br/>- schadhafte Schellen des Schutzrohres austauschen</b> | |

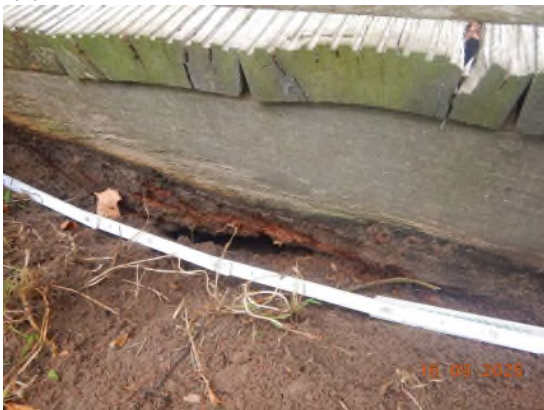
LÄNGSTRÄGER

[9] S=2, V=1, D=3 EP BSP-ID 015-10  
Balken, Vollquerschnitt, Holz, Stellenweise, Verfäult /  
vermodert, Vorne und hinten am Bauwerk, Beidseitig,  
Unterseite, Hauptträger an den Bauwerksenden in  
ständigem Erdkontakt, Staunässe führt zur Zersetzung  
des Materials und stellenweise Pilzbefall, Maßnahme  
{1}

| Bemerkung | <b>- Erdkontakt der Längsträger beseitigen<br/>- Belag und Belagsfugen regelmäßig säubern</b> | |

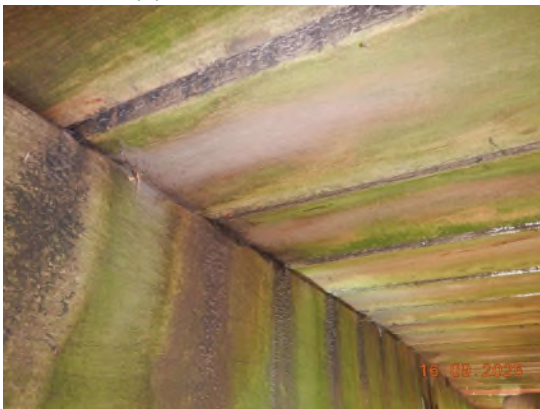
ABDICHTUNG

[13] S=0, V=0, D=3 BSP-ID 015-19

Hauptträger des Trägerrostes, Bitumenpappage,  
Gesamtes Bauteil, Fehlt, Beidseitig, Oben auf dem  
Bauwerk, konstruktiver Holzschutz (Bitumenpappe  
oder Blech) zwischen Längsträger und Bohlenbelag  
fehlt, beginnende Verrottung der Trägeroberseite,  
Maßnahme {1}

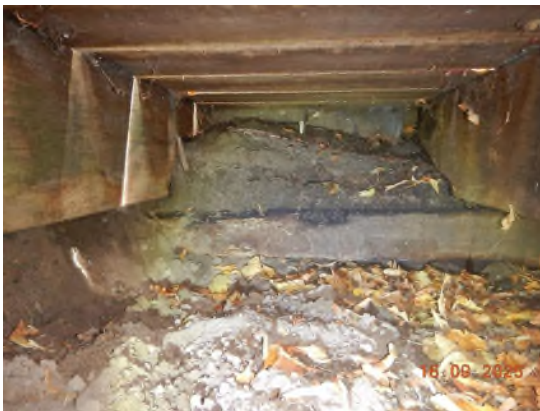
AUFLAGERBALKEN

[24] S=0, V=0, D=1 BSP-ID 020-04

Auflagerbank, Holz, Bereichsweise,  
Schmutzablagerung, Vorne und hinten am Bauwerk,  
Unter dem Bauwerk

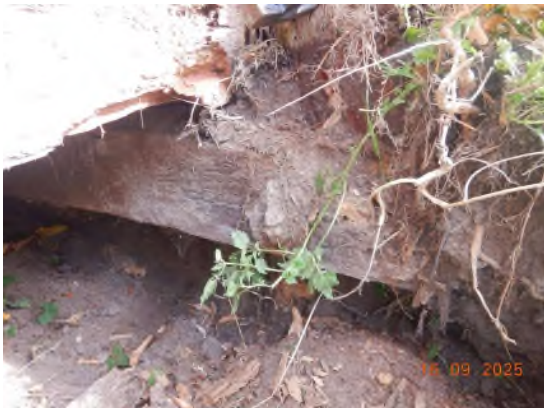
AUFLAGERBANK

[25] S=2, V=1, D=3 BSP-ID 032-05

Auflagerbank, Holz, Mehrfach, Pilzbefall, zudem angefault

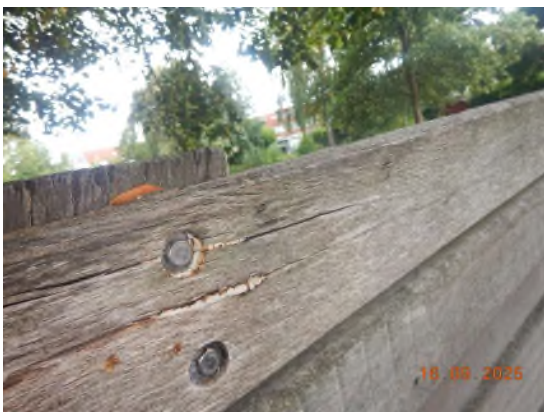
HANDLAUF

[15] S=0, V=1, D=1 BSP-ID 231-20

Oberteil des Handlaufs, Kantholz, Gering, Gerissen, Beidseitig, Oben auf dem Bauwerk, vereinzelt mit Pilzbefall

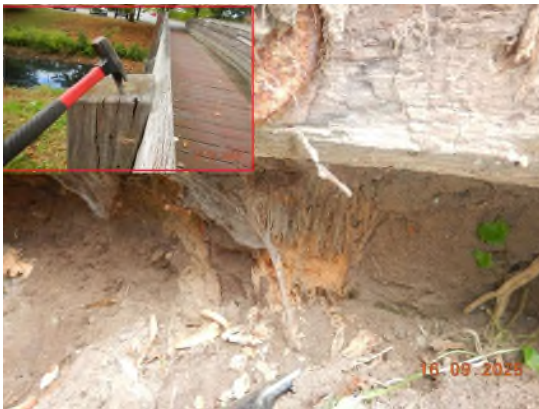
PFEILER

[17] S=1, V=1, D=3 EP BSP-ID 231-18

Pfostenfuß des Geländers, Holz, Stellenweise, Verfault / vermodert, Vorne und hinten am Bauwerk, Beidseitig, Pfosten mit Erdkontakt, zudem Hirnholz frei bewittert, Maßnahme {1}

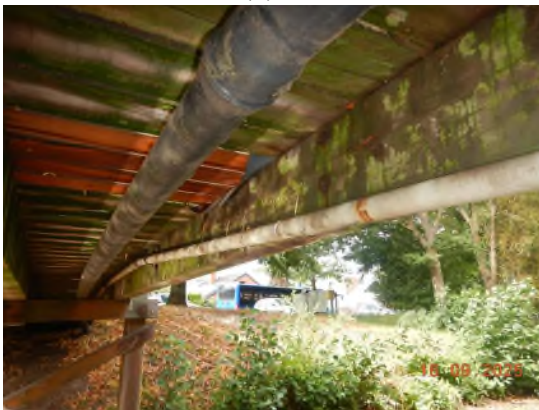
ROHRBEFESTIGUNG

[4] S=1, V=0, D=2 BSP-ID 261-09

Schelle des Rohrs, Stellenweise, Abgelöst, Unter dem Bauwerk, zudem verrostet mit Blattrostbildung, Rohr schadhaft, Maßnahme {1}

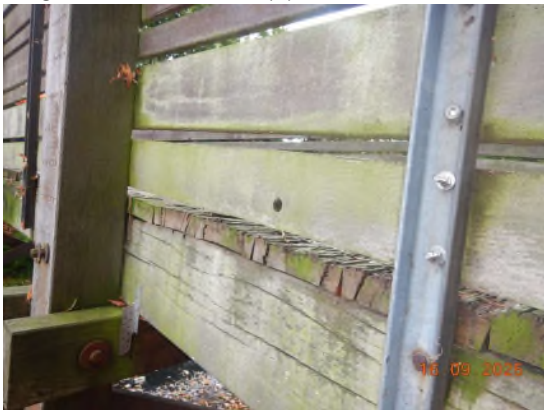
BELAGSBOHLE

[18] S=1, V=2, D=1 EP BSP-ID 245-11  
Geh- und Radwegbelag, Bohle, Mehrfach, Locker /  
lose, Oben auf dem Bauwerk, Nagelköpfe mehrfach  
mit Querschnittsminderung, Löcher durch Fäulnis  
aufgeweitet, Maßnahme {1}

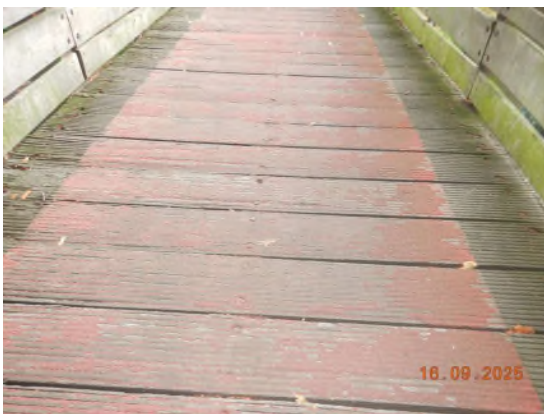
BESCHICHTUNG

[21] S=0, V=2, D=1 BSP-ID 258-04  
Geh- und Radwegbelag, Reaktionsharzgebundener  
Belag, Mehrfach, Abgelöst, Längs durchgehend,  
Oberseite

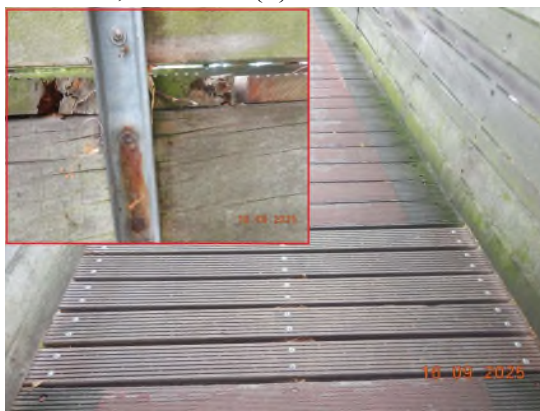
BELAG

[11] S=1, V=1, D=2 EP BSP-ID 245-04

Geh- und Radwegbelag, Bohle, Ausgeprägt, Verfault /  
vermodert, Am Anfang des Bauwerks, Links, stark  
betroffene Bohlen ausgetauscht, weitere Schadstellen  
vorhanden, Maßnahme {1}
