# Bauwerksbuch

nach DIN 1076

| Bauwerksname | <b>BW 05 - Brücke Zum Kiekutsee ü.d. Dünsener Bach</b> |
| Nächst gelegener Ort | <b>Groß Mackenstedt</b> |

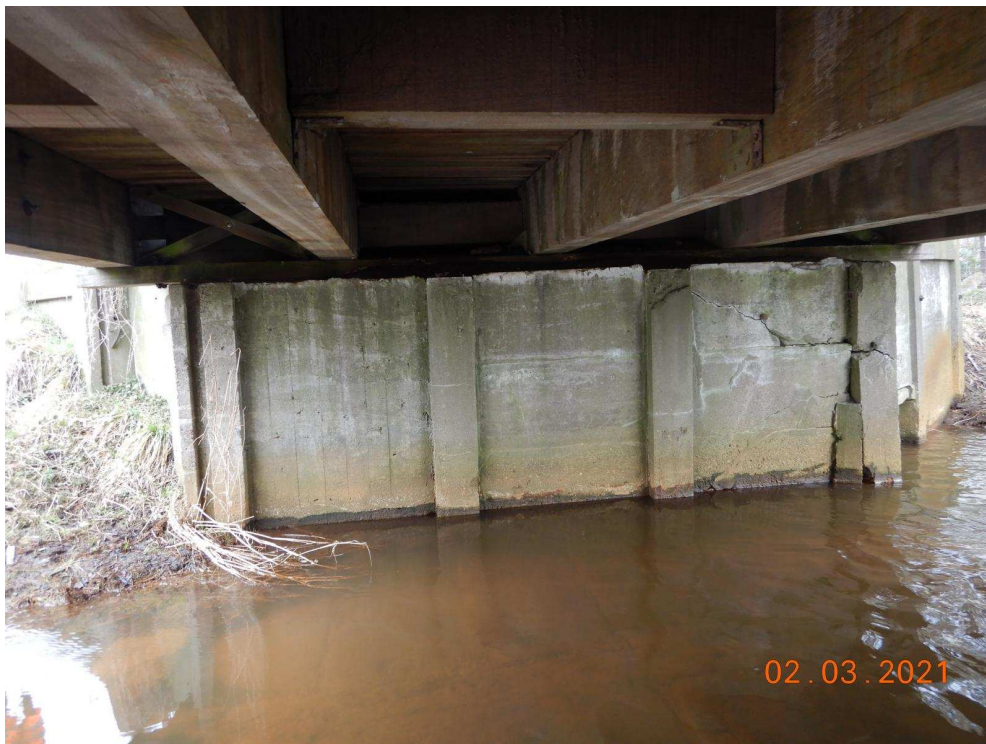
**BILD 8 UNTERSICHT 2021**

Abdichtung, Gesamtes Bauteil, Fehlt, Oben auf dem Bauwerk, Abdichtung zwischen Hauptträger und Bohlenbelag fehlt, Trägersoberseite durch Staunässe zersetzt (am Anfang, 2-ter Träger von links), Maßnahme {4}, Bild:UNTERSICHT

#### **Maßnahmenempfehlung {4}**

| Bemerkung | <b>Aufgrund der brüchigen Widerlager wird ein Neubau empfohlen.</b> |
