# SCHADSTOFFUNTERSUCHUNG

für die Grundschule Baden, Holzbaden 6 in Achim

Dezember 2025

PROJEKT-NR.:  
25-111-1

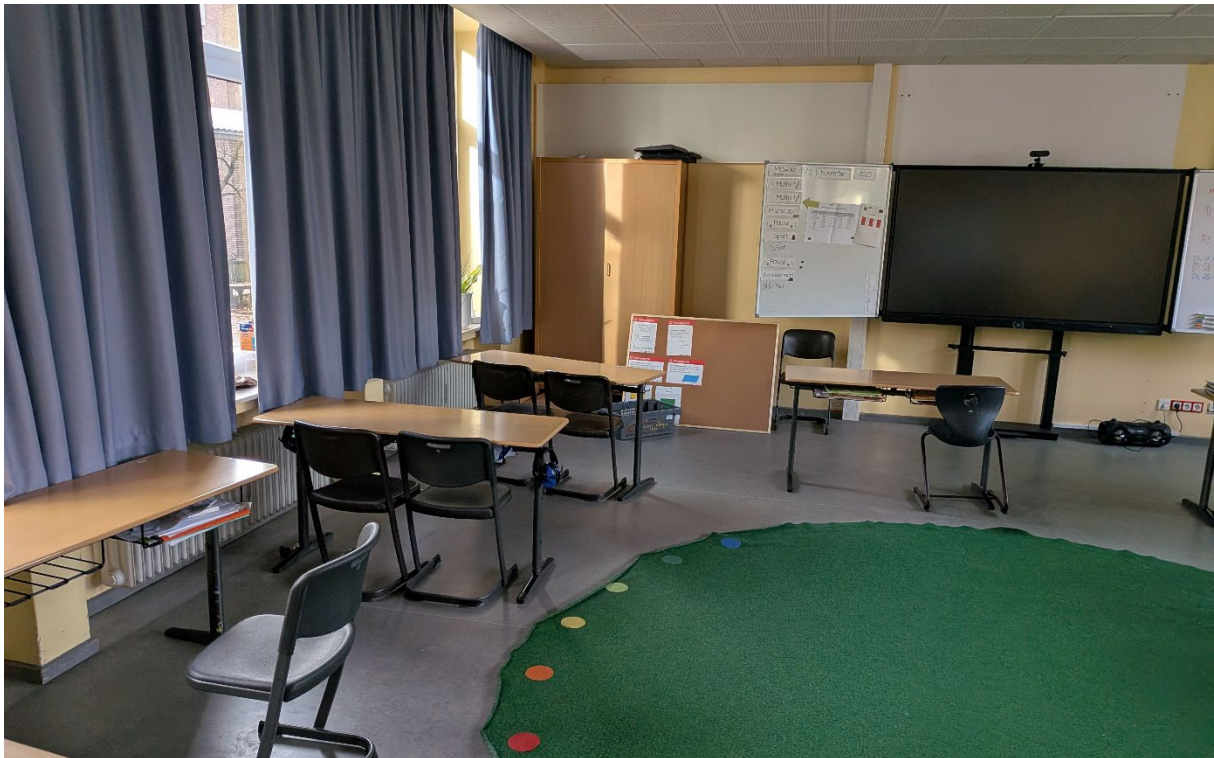
Im Erdgeschoss und 1. Obergeschoss im Trakt B wurden in verschiedenen Räumen und Fluren Bodenbeläge, Kleber und Ausgleichsmassen auf Asbest analysiert. In den Proben 4 und 16 wurden Asbestfasern im Bodenbelag nachgewiesen. In den Proben 17 und 18 wurden Asbestfasern im Kleber und der Ausgleichsmasse nachgewiesen. In den übrigen Proben wurden keine Asbestfasern nachgewiesen.

**Foto 1: asbesthaltiger Bodenbelag in Trakt B im EG, Klassenraum**

Von den asbesthaltigen Bodenbelägen geht für die Nutzer keine Gefährdung aus, sofern diese unbeschädigt sind und nicht aufgenommen, angebohrt oder anderweitig mechanisch durchörtert werden. Bei einem Rückbau sind die asbesthaltigen Bodenbeläge im Gebäude im Schwarzbereich rückstandsfrei auszubauen. Nach Abschluss der Arbeiten sind die Bereiche sorgfältig zu reinigen und freizumessen. Die ausgebauten Materialien sind als asbesthaltiger Abfall zu entsorgen.

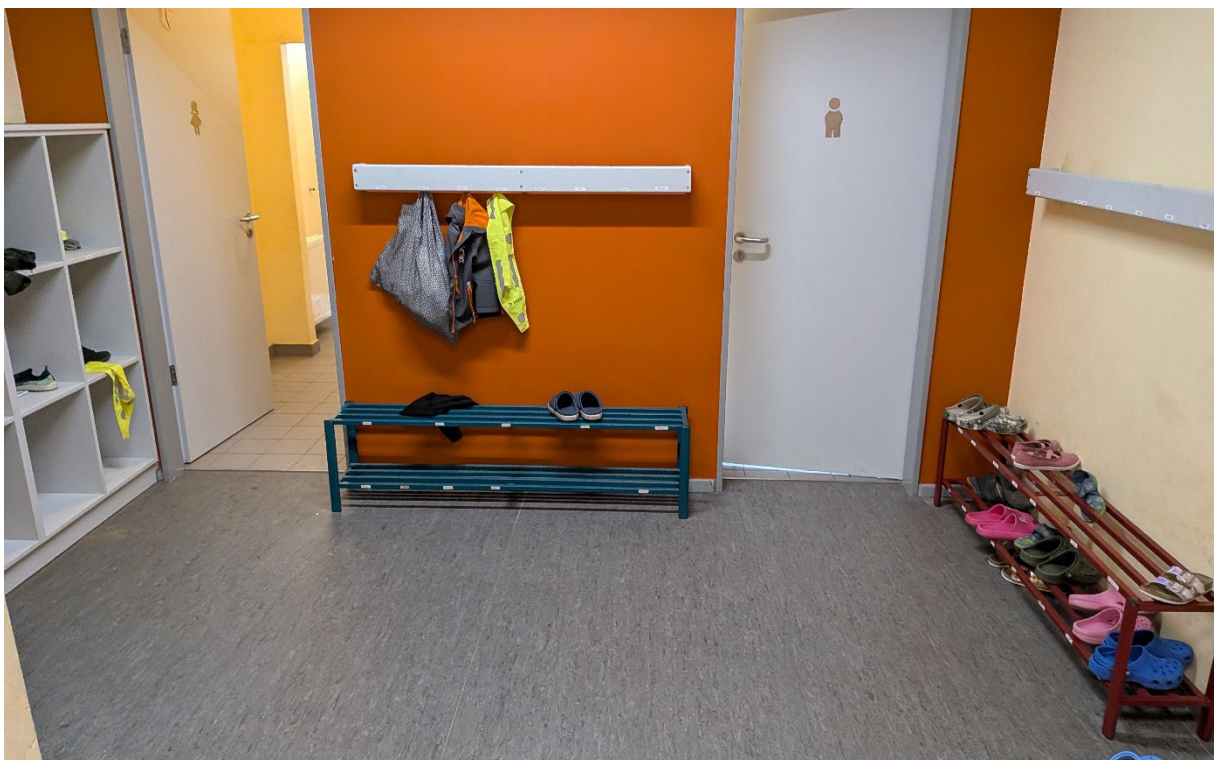
**Foto 2: asbesthaltige Bodenbelag in Trakt B im 1. OG, Flur 1**

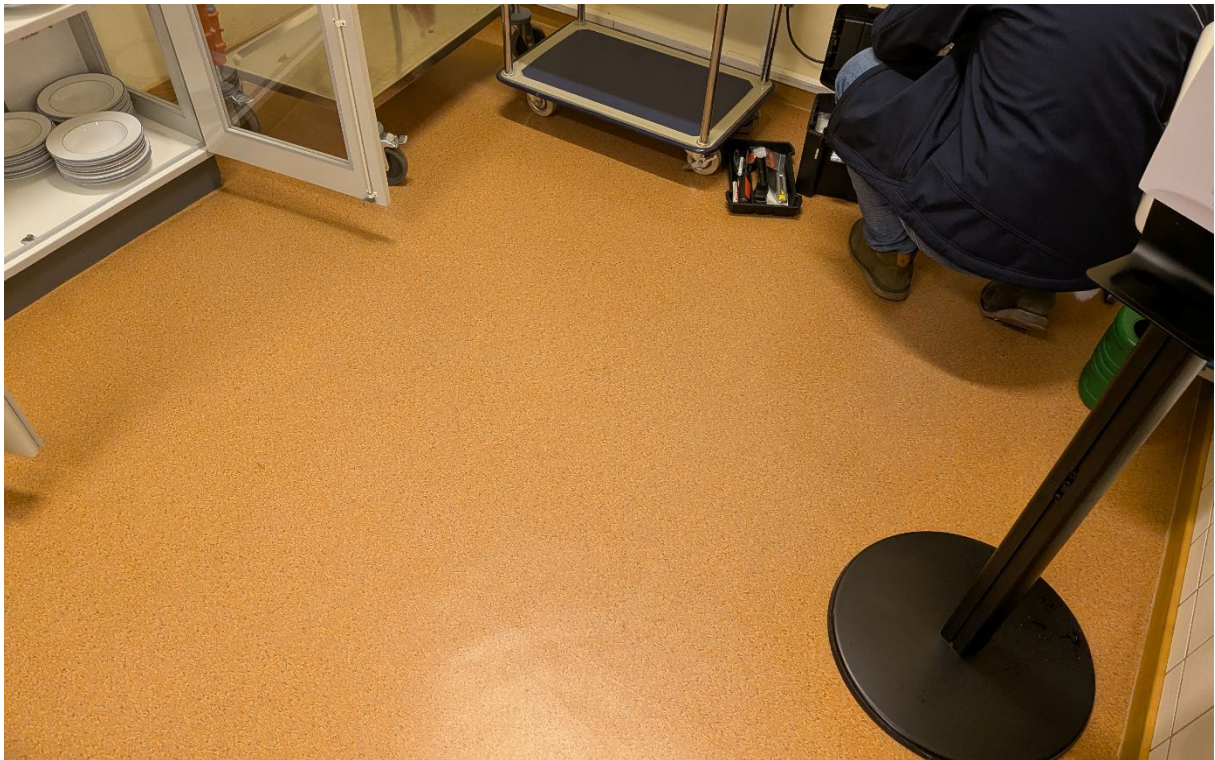
**Foto 3: asbesthaltiger Kleber und Ausgleichsmassen in Trakt B im 1. OG, Aufwärmküche**

Von den asbesthaltigen Klebern und Ausgleichsmassen geht für die Nutzer keine Gefährdung aus, sofern diese unbeschädigt sind und nicht aufgenommen, angebohrt oder anderweitig mechanisch durchörtert werden. Bei einem Rückbau sind die asbesthaltigen Kleber und Ausgleichsmassen unter dem Bodenbelag vor dem Abbruch rückstandsfrei zu entfernen. Die Entfernung des asbesthaltigen Klebers und der Ausgleichsmasse ist im Schwarzbereich nach den "Emissionsarmen Verfahren für Tätigkeiten mit geringer Exposition gemäß Nr. 2.9 TRGS 519", Verfahren BT 17 ("Abschleifen von asbesthaltigen Bitumenklebern von mineralischem Untergrund-Schleifverfahren") auszuführen. Nach Abschluss der Arbeiten sind die Bereiche sorgfältig zu reinigen und freizumessen. Der abgetragene Kleber und die Ausgleichsmasse sind als asbesthaltiger Abfall fachgerecht zu entsorgen.

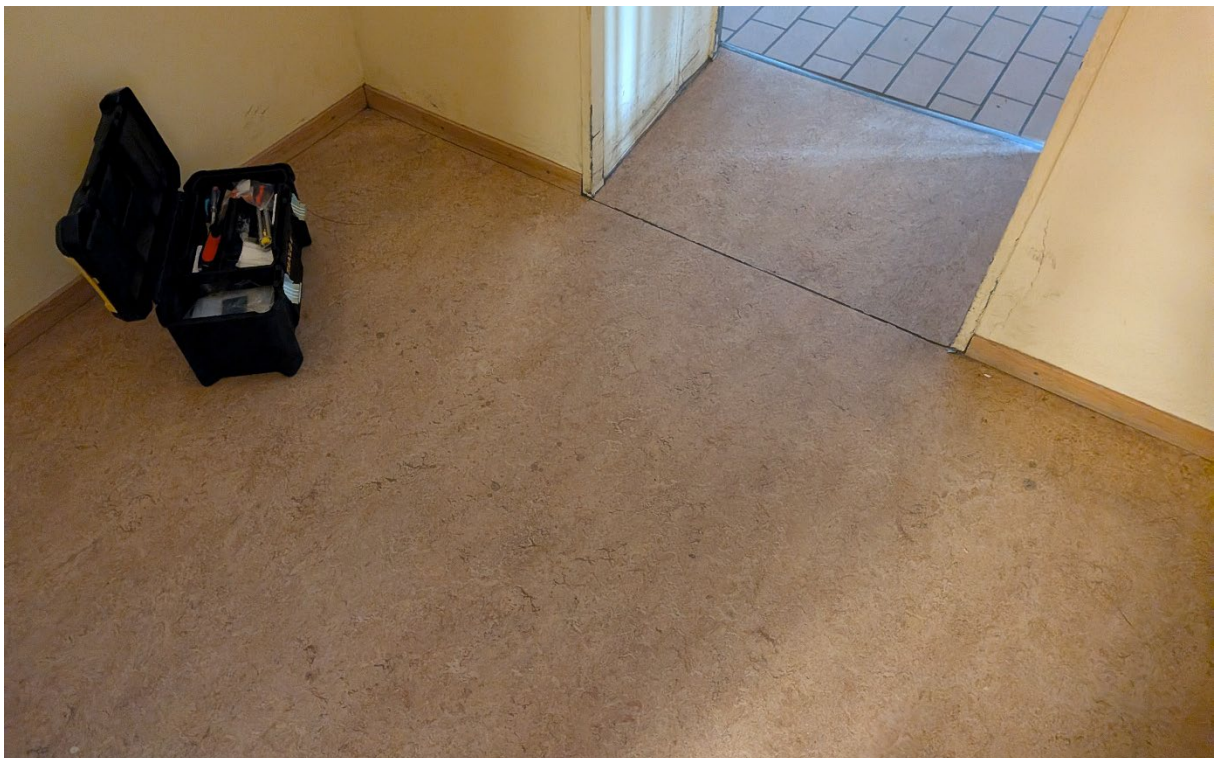
**Foto 4: asbesthaltiger Kleber und Ausgleichsmassen in Trakt B im 1. OG, Flur 2**

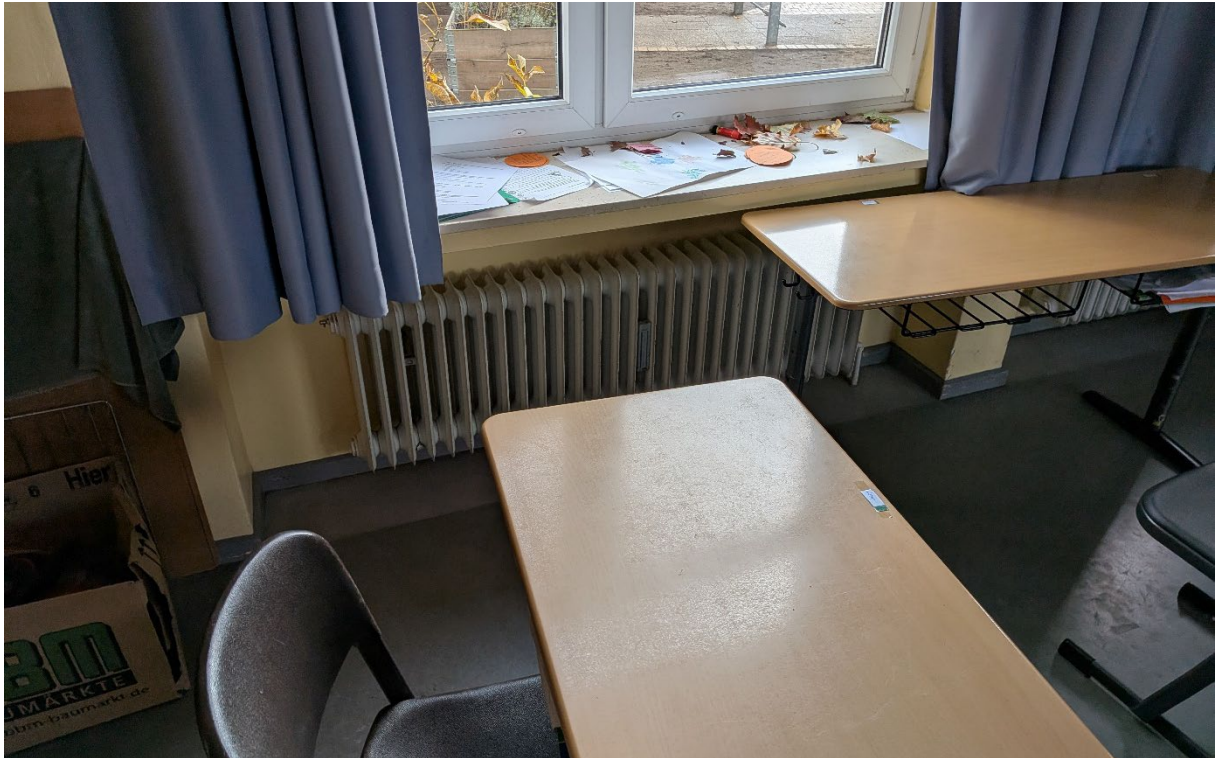
Im Untersuchungsbereich befinden sich Rippenheizkörper, welche aufgrund des Alters vermutlich asbesthaltige Dichtungen enthalten. Eine Überprüfung im eingebauten Zustand ist nicht möglich. Die Dichtungen der Rippenheizkörper werden als asbesthaltig bewertet.

**Foto 5: Rippenheizkörper mit asbesthaltigen Dichtungen im gesamten Untersuchungsbereich**

Von den Rippenheizkörpern und Flanschen mit asbesthaltigen Dichtungen geht für die Nutzer keine Gefährdung aus, wenn sie unbeschädigt sind. Bei einem Rückbau sind die Heizkörper ohne weitere Demontage auszubauen. Die Flansche sind abzukleben und ohne Beschädigung und weitere Demontage von den Leitungen zu trennen. Die Heizkörper und Flansche sind im Schwarzbereich zu zerlegen, die asbesthaltigen Dichtungen auszubauen, zu verpacken und als asbesthaltiger Abfall fachgerecht zu entsorgen. Alternativ ist die Entsorgung durch einen Fachbetrieb möglich.

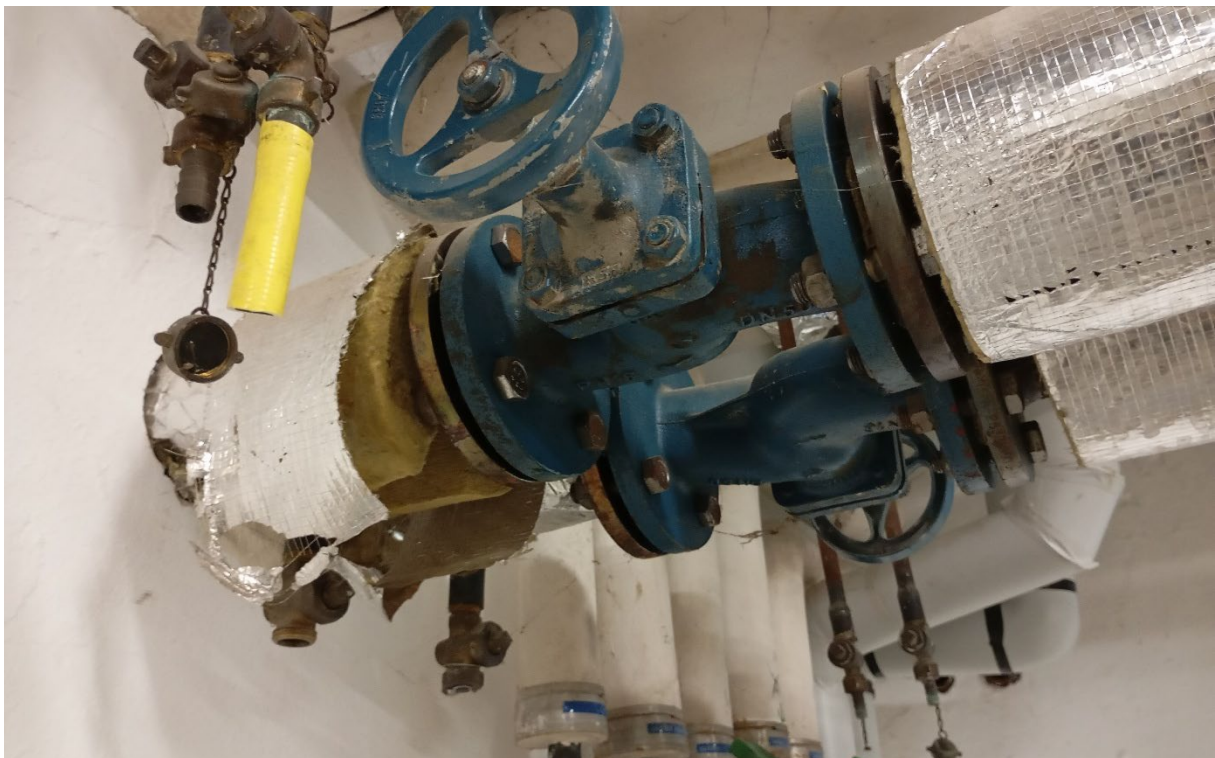
An verschiedenen Leitungen wurden Flansche festgestellt, welche aufgrund des Alters vermutlich asbesthaltige Dichtungen enthalten. Eine Überprüfung im eingebauten Zustand ist nicht möglich. Die Dichtungen der Flansche werden als asbesthaltig bewertet.

**Foto 6: Flansche mit asbesthaltigen Dichtungen in Trakt A im Kellergeschoss**

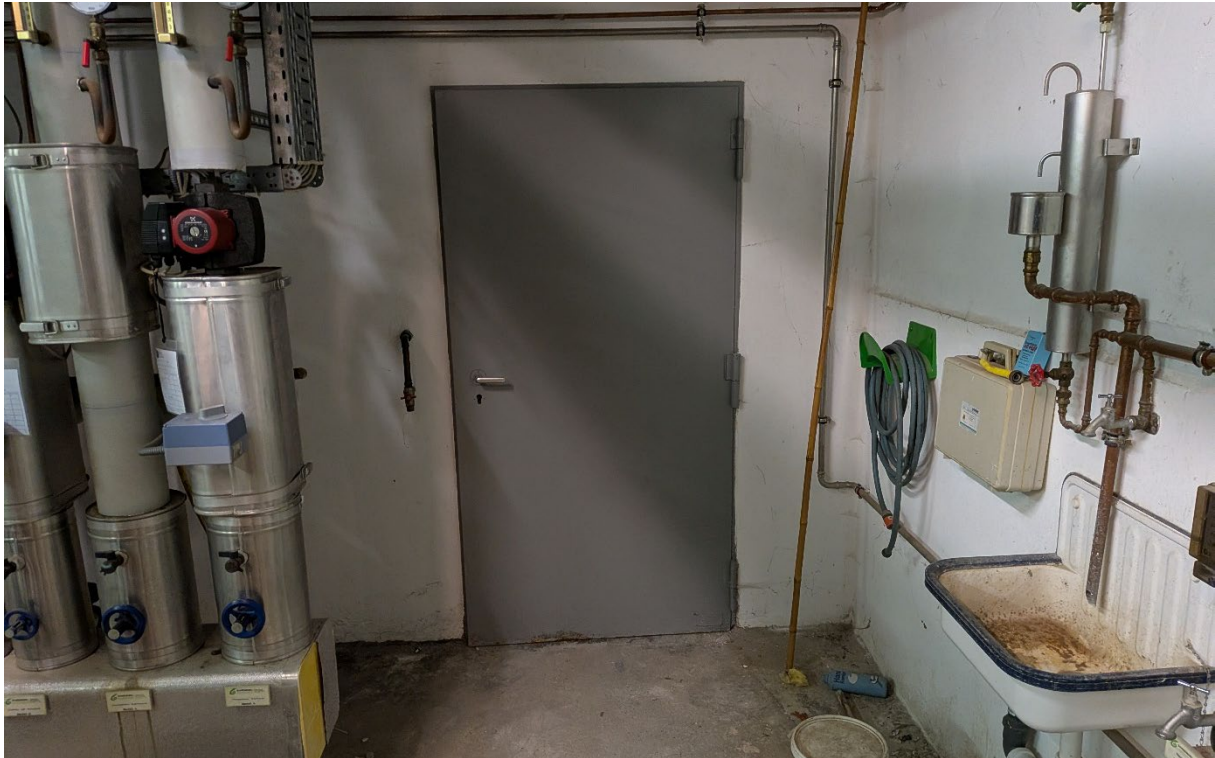
Im Untersuchungsbereich befinden sich mehrere Brandschutztüren älteren Baujahrs. Diese enthalten vermutlich asbesthaltige Einbauteile und KMF. Eine Überprüfung im eingebauten Zustand ist nicht möglich. Die Brandschutztüren werden als schadstoffhaltig bewertet.

**Foto 7: Brandschutztüren mit asbesthaltigen Einbauteilen und KMF im gesamten Untersuchungsbereich**

Grundsätzlich können die alten Brandschutztüren mit asbesthaltigen Einbauteilen und KMF weiter genutzt werden, wenn sie unbeschädigt sind. Es besteht keine Gefahr für die Nutzer. Sofern im Rahmen der Umbau- und Sanierungsarbeiten die Brandschutztüren ausgebaut werden, muss dies ohne Beschädigungen und weitere Demontage erfolgen. Die Schlösser der Brandschutztüren sind zuvor abzukleben und die Türen als Ganzes fachgerecht zu entsorgen.

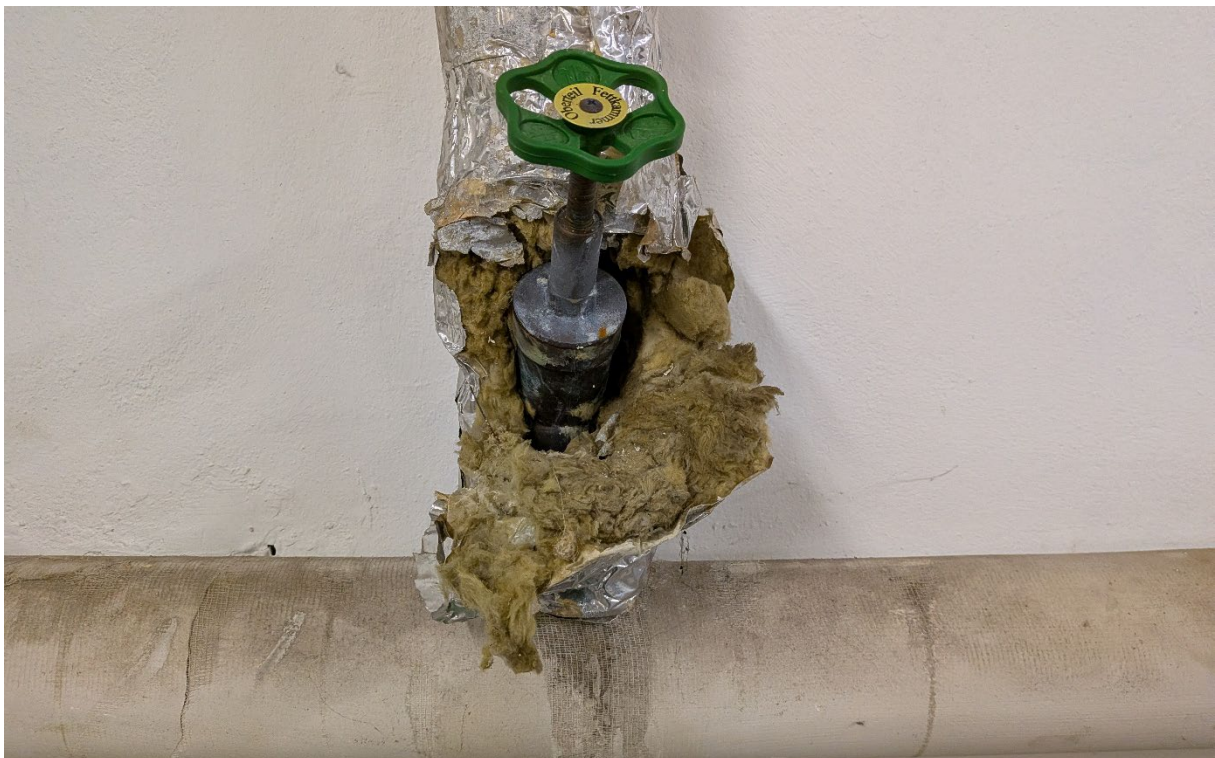
Im Kellergeschoss des Gebäudes befinden sich unterschiedliche ummantelte Leitungen mit einer Isolierung aus KMF. Andere Arten schadstoffhaltiger Isolierungen von Leitungen wurden im Untersuchungsbereich nicht festgestellt.

**Foto 8: Rohrleitungsisolierungen mit KMF in Trakt A im KG**

Die Rohrisolierungen aus KMF sowie die Dämm- und Deckenplatten mit KMF, die KMF-Deckenauflage und die Leichtbauwände mit KMF-Dämmung können, sofern sie unbeschädigt sind, im Gebäude verbleiben. Es besteht keine Gefahr für die Nutzer. Beschädigte Rohrisolierungen, die Dämm- und Deckenplatten mit KMF, die KMF-Deckenauflage und die Leichtbauwände mit KMF-Dämmung sollten ausgetauscht und Schadstellen repariert werden. Sofern von Umbau- und Sanierungsarbeiten auch die KMF-haltigen Bauteile betroffen sind, sind diese im Schwarzbereich unter Beachtung der TRGS 521 rückstandsfrei auszubauen. Nach Abschluss der Arbeiten sind die Bereiche sorgfältig zu reinigen. Die ausgebauten Materialien sind zu verpacken und fachgerecht zu entsorgen.

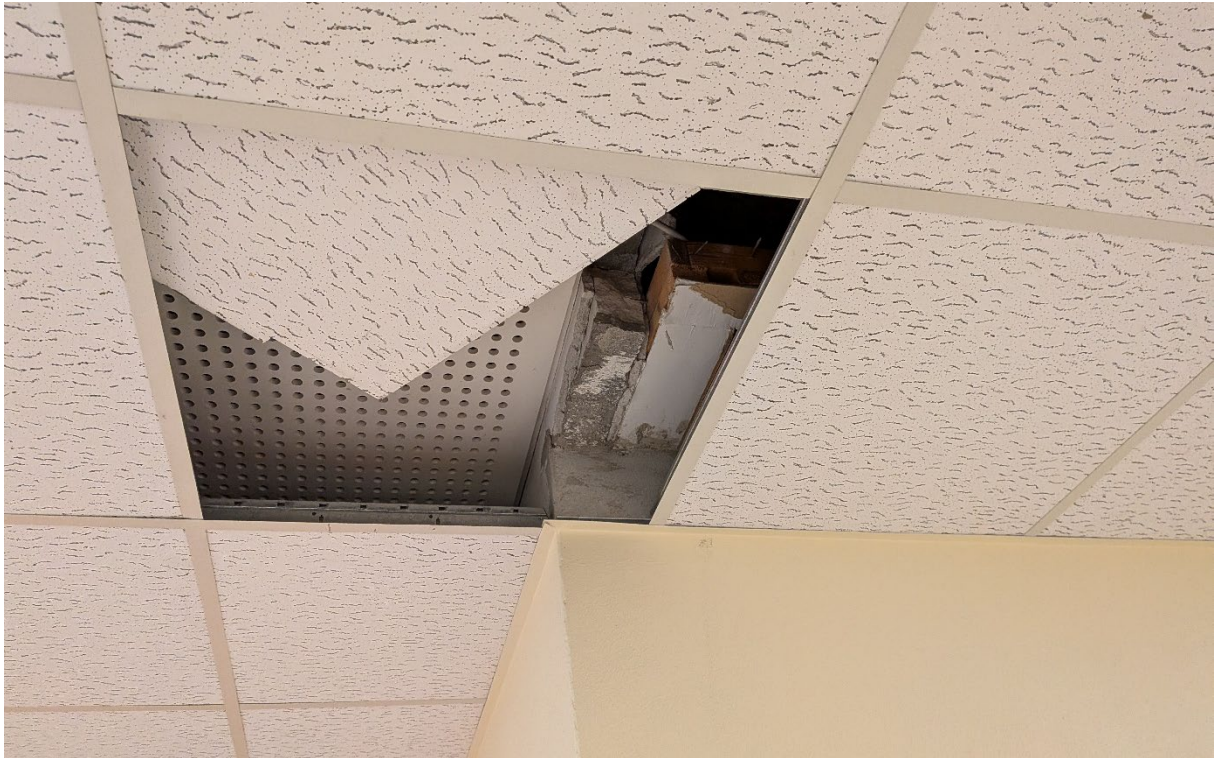
Im Gebäude wurden verschiedene Deckenplatten im Flur 1, Trakt B im Erdgeschoss, im Lehrerzimmer, Trakt B im 1. Obergeschoss, im Raum des Konrektors, Trakt E im 1. Obergeschoss und im Raum Lerngruppe 3, Trakt B im 1. Obergeschoss, beprobt und auf Asbest und KMF analysiert. In den Proben wurden keine Asbestfasern nachgewiesen. In allen drei Proben wurden KMF mit einem Faserdurchmesser  $< 3 \mu\text{m}$  nachgewiesen, welche als lungengängig und krebserregend gelten ("Alte KMF"). Sämtliche Deckenplatten im Untersuchungsbereich werden als KMF-haltig eingestuft.

**Foto 9: KMF-haltige Deckenplatten in Trakt B im EG**

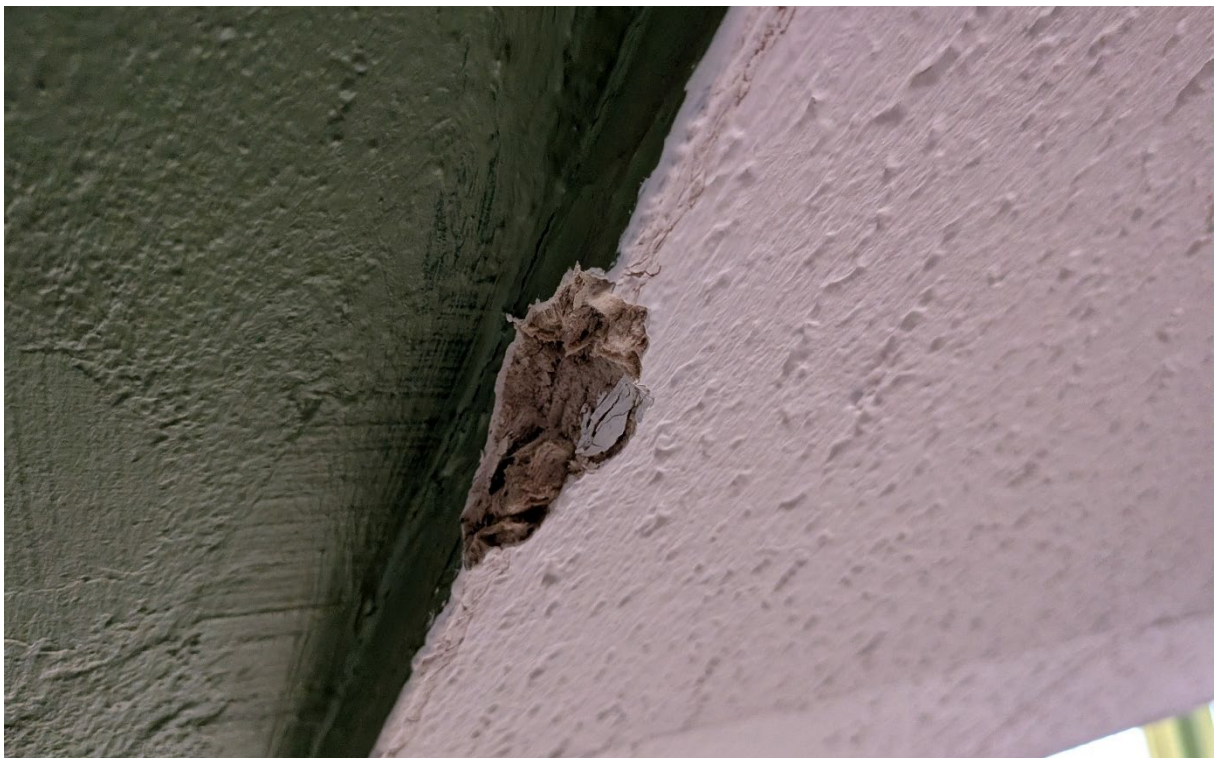
Im Treppenhaus, Trakt A des 1. Obergeschosses, wurde eine Dämmplatte an der Decke des Treppenaufganges auf Asbest analysiert. In der Probe wurden keine Asbestfasern nachgewiesen. In der Probe wurden KMF mit einem Faserdurchmesser  $< 3 \mu\text{m}$  nachgewiesen, welche als lungengängig und krebserregend gelten ("Alte KMF").

**Foto 10: KMF-haltige Dämmplatten in Trakt A im Treppenhaus und Trakt E im 1. OG**

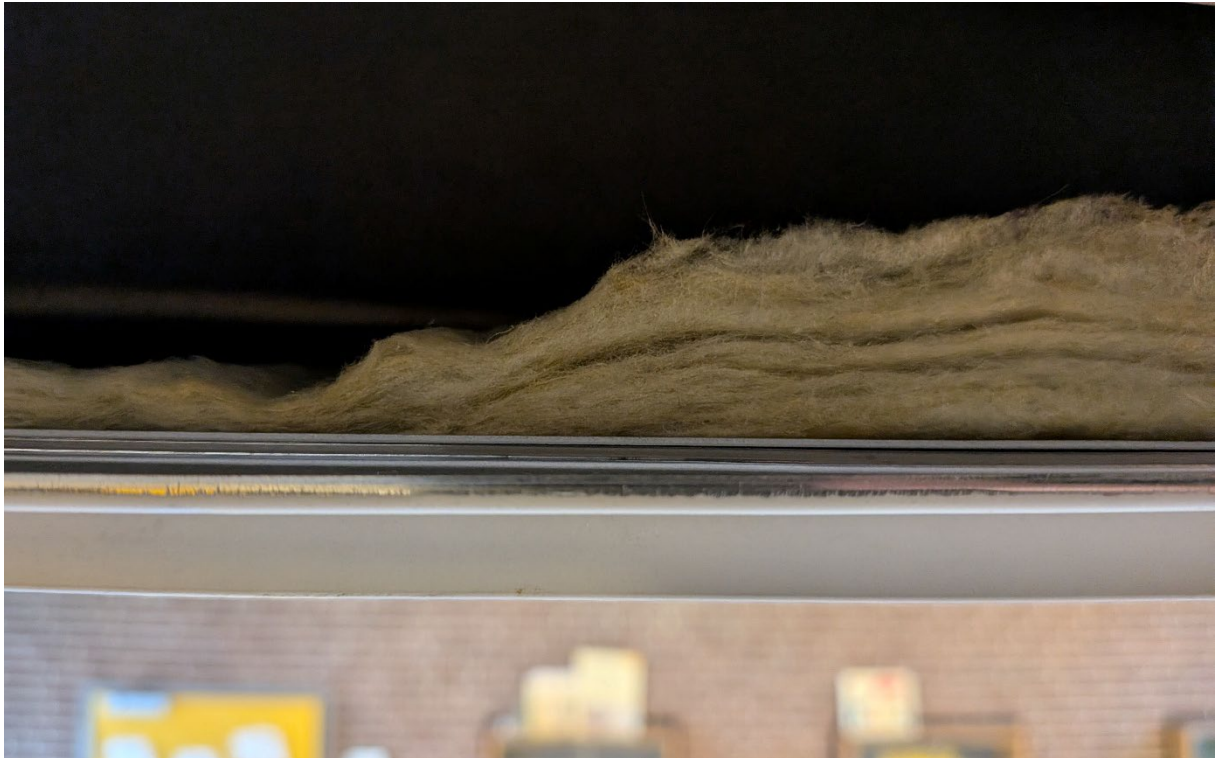
Im Untersuchungsbereich sind verschiedene Abhangdecken (Metalllamellendecke, Rasterdecken) mit einer KMF-Auflage gedämmt.

**Foto 11: KMF-haltige lose Deckenauflage der Abhangdecken in Trakt A und B im EG und in Trakt B und D im 1. OG**

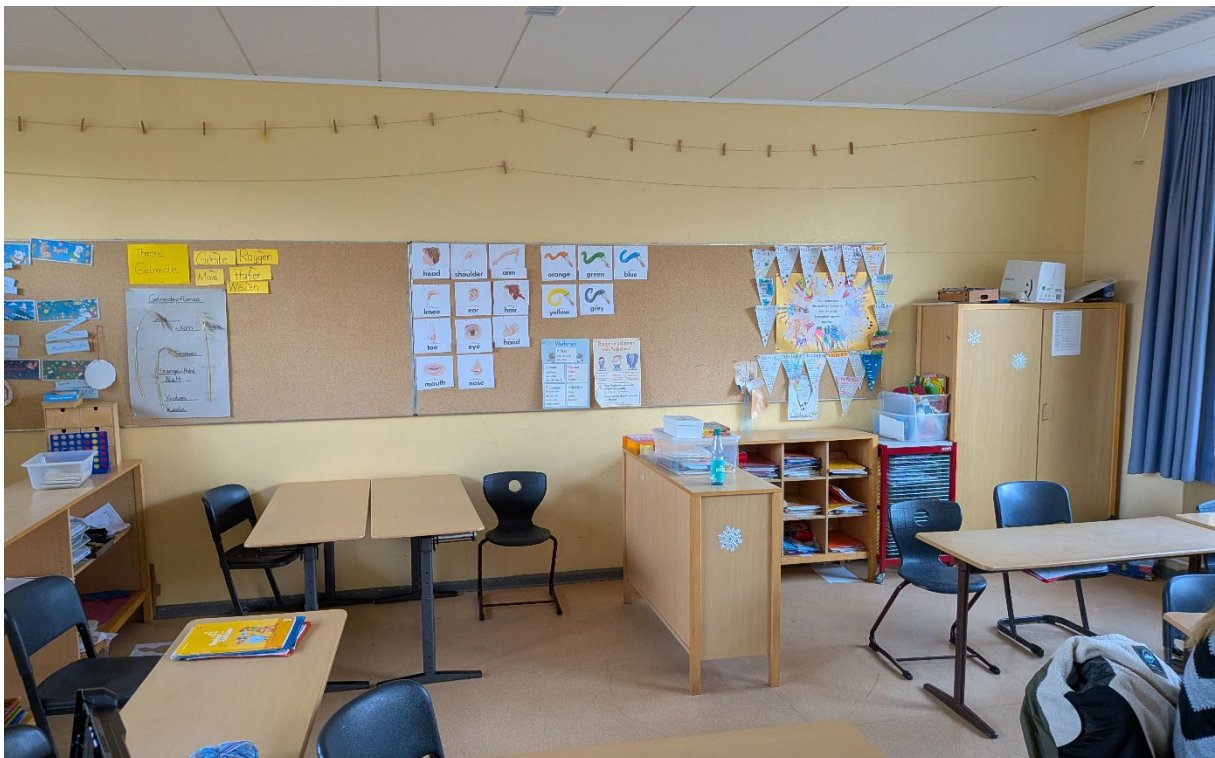
Im Gebäude wurden in verschiedenen Räumen des Erdgeschosses in Trakt A und B auffällige Wandbeschichtungen beprobt und auf PCB analysiert. Die PCB-Konzentration in der Probe 5 ist unauffällig. Die PCB-Konzentrationen in den Proben 6 und 7 sind deutlich erhöht.

**Foto 12: PCB-haltige Wandbeschichtungen in Trakt A im EG**

Aufgrund der erhöhten PCB-Konzentration der Wandbeschichtungen in der Eingangshalle und im Klassenraum im Erdgeschoss kann eine Gefahr für die Nutzer nicht ausgeschlossen werden. Es wird empfohlen, durch entsprechende Raumluftmessungen zu prüfen, ob eine Gefährdung der Nutzer besteht. Auf Grundlage der Messergebnisse sind ggf. weitere Maßnahmen festzulegen. Sofern die PCB-haltigen Wandbeschichtungen entfernt oder die betroffenen Bereiche abgebrochen werden sollen, sind die Wandbeschichtungen staubfrei abzuschleifen und als gefährlicher Abfall zu entsorgen. Ggf. ist ein Fräsen der Rohdecke nach dem Ausbau erforderlich.

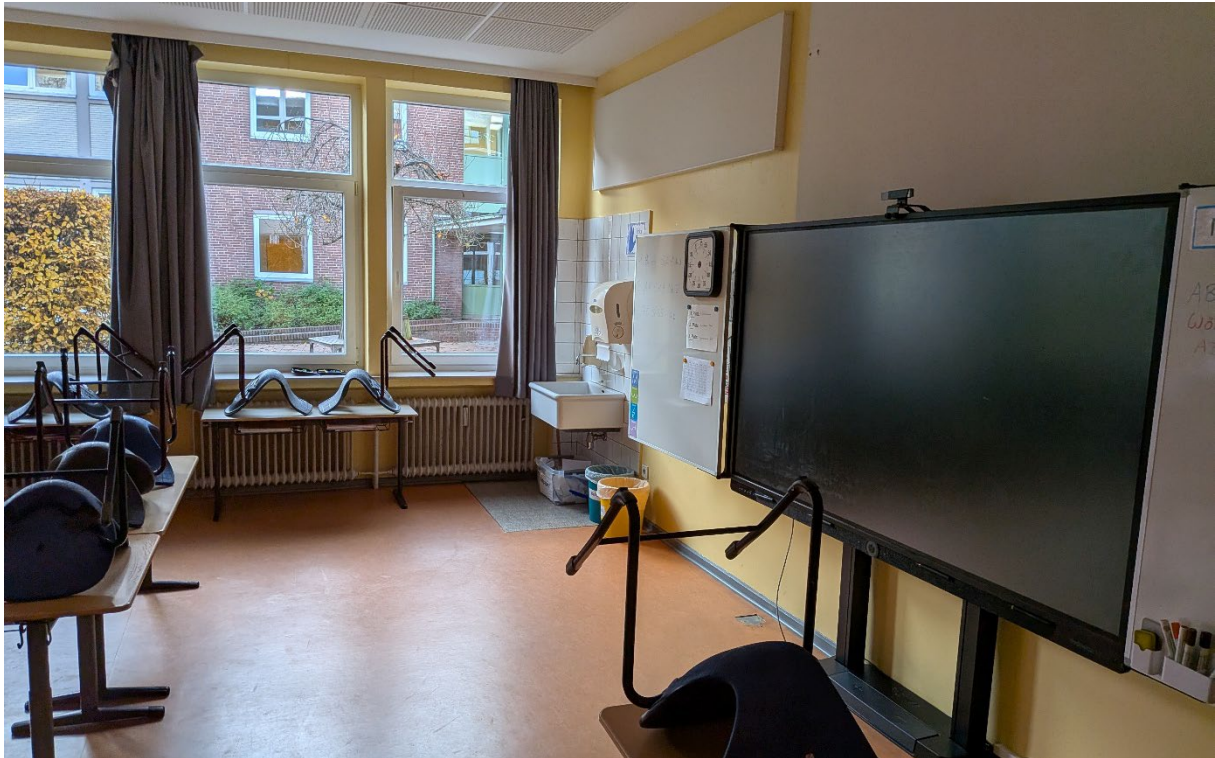
Der Asphaltestrich in Raum Lerngruppe 3, Trakt B im Erdgeschoss, wurde beprobt und auf Asbest und PAK analysiert. In der Probe wurden keine Asbestfasern nachgewiesen. Die PAK-Konzentration der Probe ist stark erhöht. Das Material wird als teerhaltig eingestuft.

**Foto 13: PAK-haltiger Asphaltestrich in Trakt B im EG, Lerngruppe 3**

Nach derzeitigem Planungsstand soll der Asphaltestrich in Trakt B im EG ausgebaut werden. Der teerhaltige Asphaltestrich ist rückstandsfrei zu entfernen. Die Arbeiten sind möglichst staubfrei auszuführen. Ein direkter Kontakt mit dem PAK-haltigen Asphaltestrich ist zu vermeiden. Für die Arbeiten ist ein persönlicher Arbeitsschutz (Handschuhe, Einwegschutanzug und Staubmaske) erforderlich. Es ist darauf zu achten, dass es nicht zu einer Vermischung mit dem Bauschutt kommt. Die teerhaltigen Materialien sind fachgerecht zu entsorgen. Die TRGS 551 ist zu beachten. Sofern der PAK-haltige Asphaltestrich im Gebäude verbleiben soll, wird eine Raumluftmessung empfohlen.

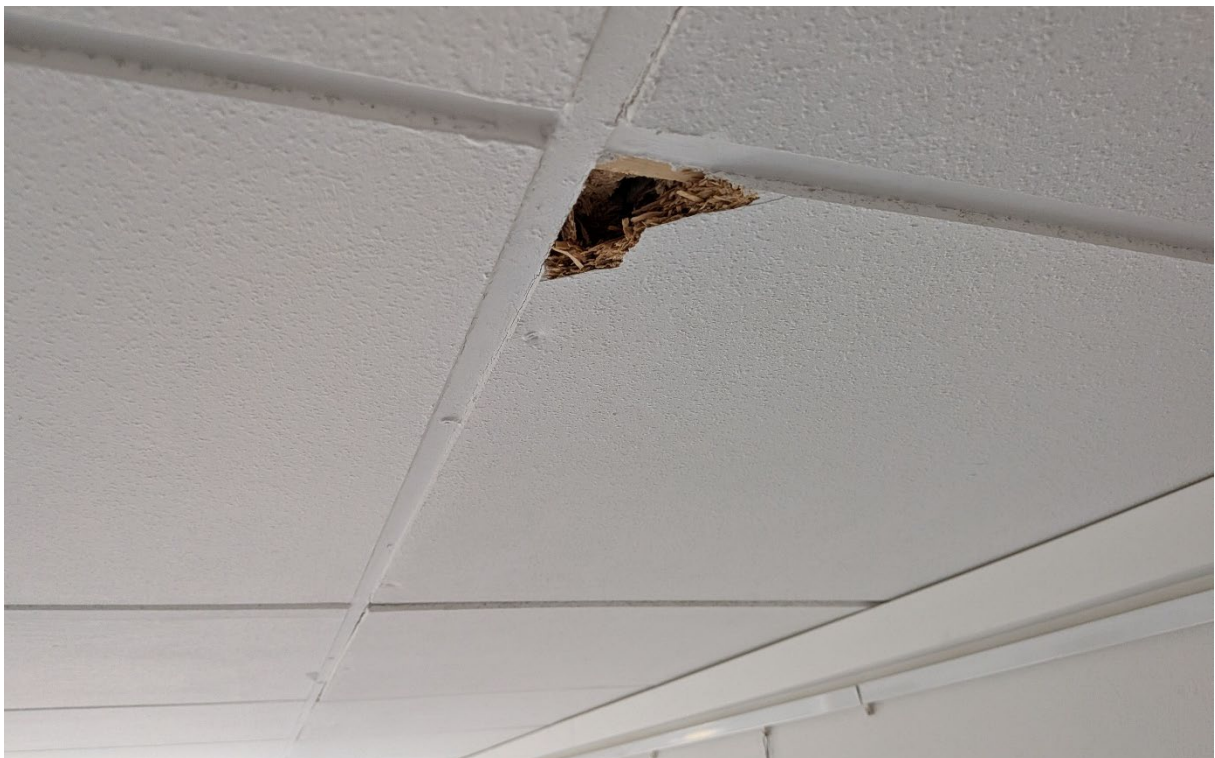
Die beschichteten Deckenplatten aus Spanholz im Putzmittelraum, Trakt B im Erdgeschoss und im Lehrerzimmer, Trakt B im 1. Obergeschoss, wurden beprobt und auf PCB und Formaldehyd analysiert. Die PCB-Konzentrationen der Proben sind unauffällig. Die Formaldehydkonzentrationen der Probe 12 mit 1.800 mg/kg und der Probe 20 mit 1.300 mg/kg

sind deutlich erhöht. In neuen, beschichteten Platten darf nach den Vorgaben des DIBt (Deutsches Institut für Bautechnik) maximal 100 mg/kg Formaldehyd enthalten sein.

**Foto 14: Formaldehydhaltige Deckenplatten aus Spanholz in Trakt A und B im EG und Trakt B im 1. OG**

Aufgrund der erhöhten Formaldehydkonzentration der Spanplatten in Trakt A und B im Erdgeschoss und in Trakt B im 1. Obergeschoss kann eine Gefahr für die Nutzer nicht ausgeschlossen werden. Es wird empfohlen, durch entsprechende Raumluftmessungen zu prüfen, ob eine Gefährdung der Nutzer besteht. Auf Grundlage der Messergebnisse sind ggf. weitere Maßnahmen festzulegen. Sofern die Materialien im Rahmen von Sanierungsarbeiten zurückgebaut werden, sind die Platten zu separieren und entsprechend der Altholzverordnung als AIV-Holz zu entsorgen.

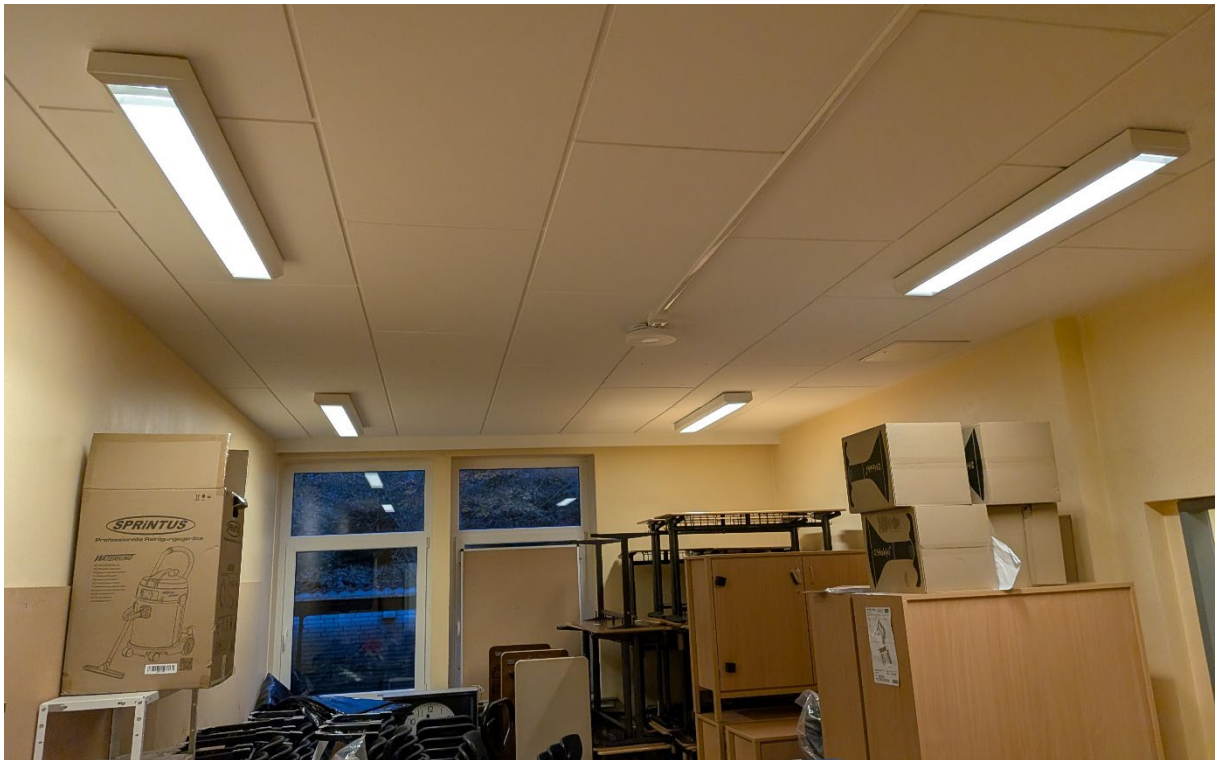
Im gesamten Untersuchungsbereich sind zahlreiche Leuchtstofflampen verbaut. Kondensatoren wurden bei stichprobenhaften Untersuchungen nicht festgestellt. Die Leuchtstoffröhren werden als belastete Bauteile eingestuft.

**Foto 15: Leuchtstoffröhren im gesamten Untersuchungsbereich**

Die Leuchtstofflampen können weiter genutzt werden. Die ggf. vorhandenen Kondensatoren sollten ausgebaut, fachgerecht entsorgt und gegen PCB-freie Kondensatoren ausgetauscht werden. Bei einem Ausbau der Lampen sind die Leuchtstoffröhren und Kondensatoren einer fachgerechten Entsorgung zuzuführen.

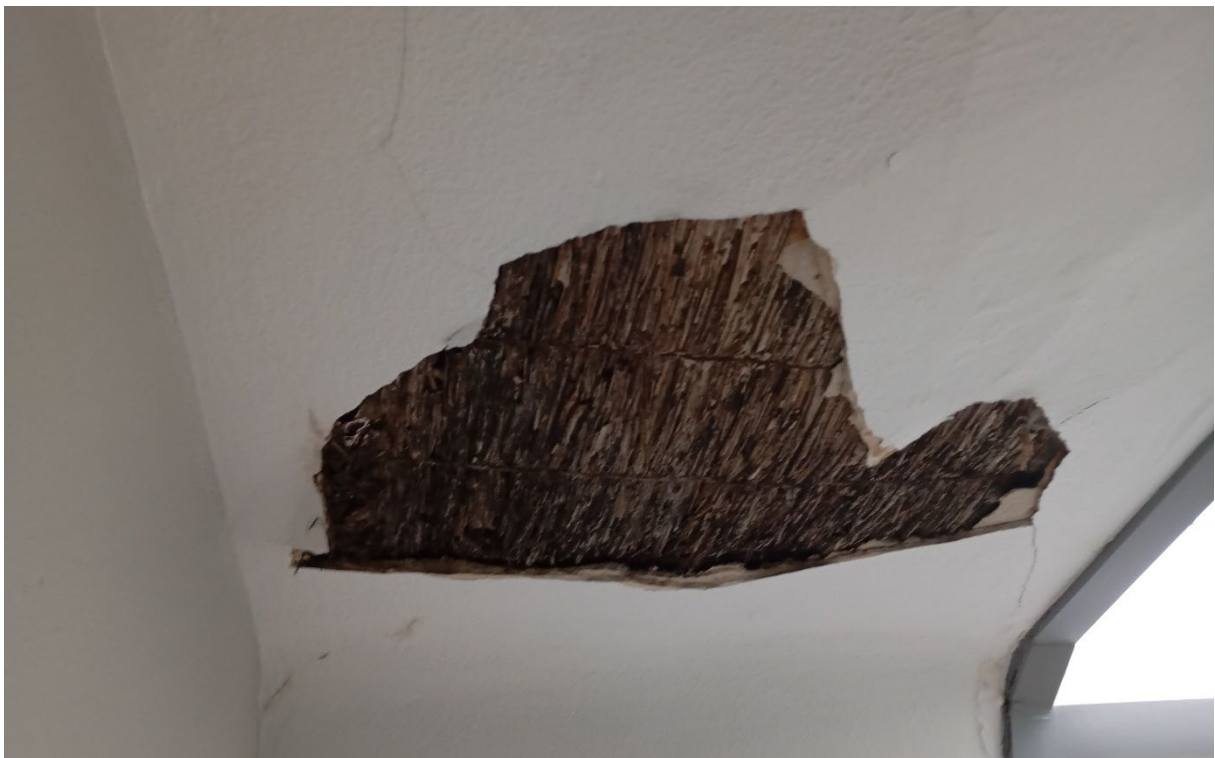
Im Dachgeschoss des Treppenhauses in Trakt A sind Teilbereiche mit Schimmel befallen.

**Foto 16: Schimmel in Trakt A im Treppenhaus**

Die Sanierung der Deckenbereiche mit Schimmelbildung erfolgt unter Berücksichtigung der TRGS 500 und der TRBA / TRGS 406. Von Schimmelpilzen bzw. von ihren Sporen geht eine sensibilisierende und / oder allergieauslösende Wirkung aus. Es sind bei den Sanierungsarbeiten entsprechende persönliche Arbeitsschutzmaßnahmen einzuhalten. Vor der Sanierung ist die Feuchtigkeitsherkunft zu klären und zu beheben. Es wird empfohlen, die Schimmeldecke zu sanieren.
