# Mittellandkanalbrücke Hannover-Buchholz

## - Freigabebericht Nr. 1 -

Räumstelle EKB Nr.: 24-195

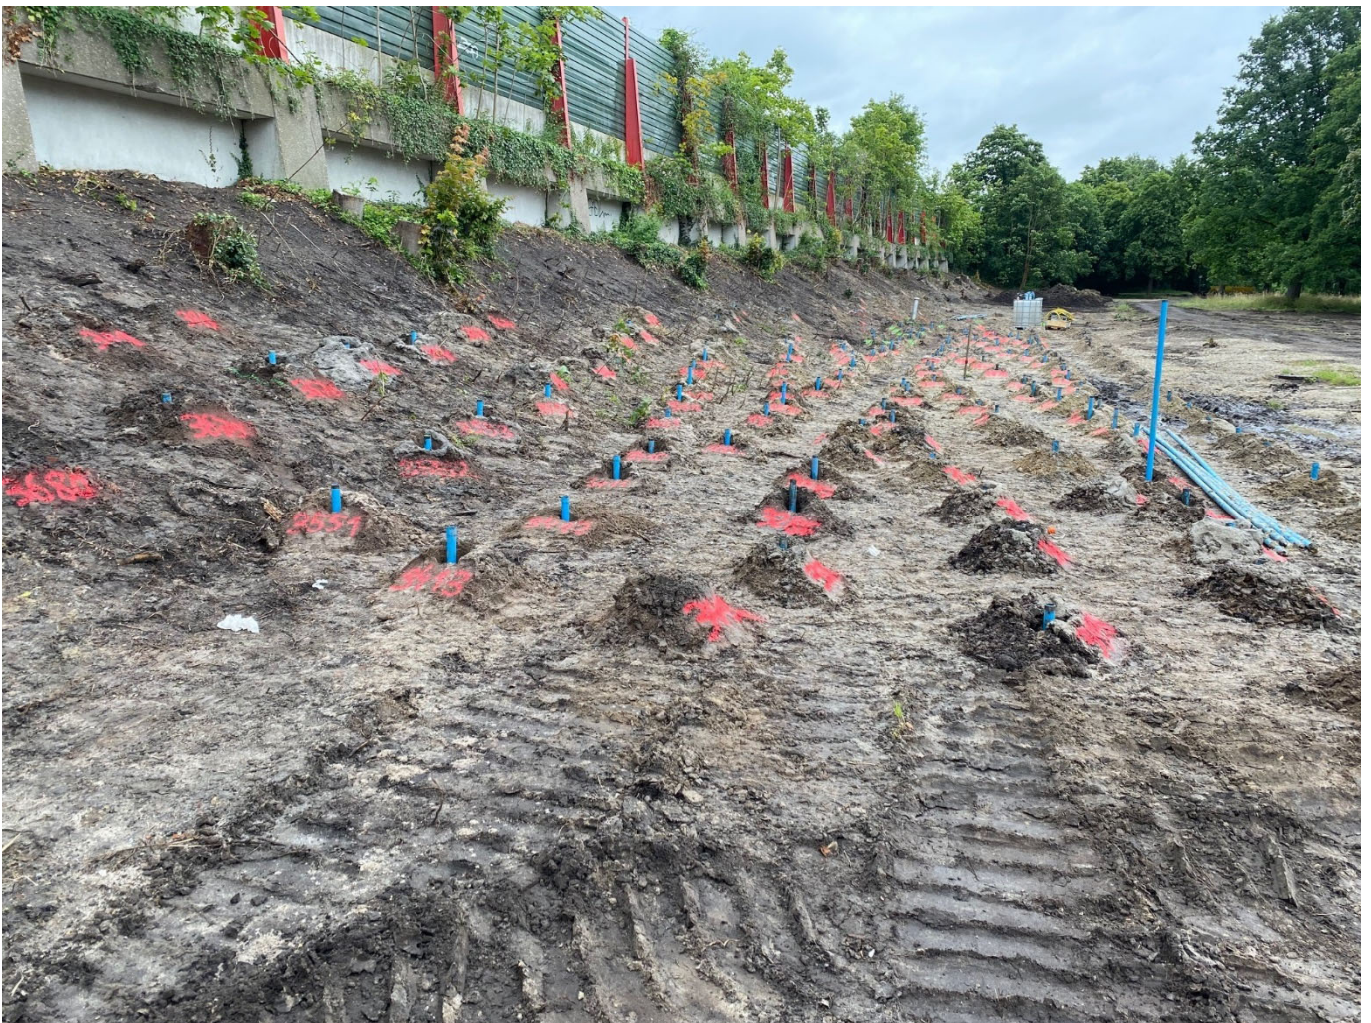
Abbildung 1: Bohrlochraster bei unterschiedlichen Höhenniveaus mit Messrohren zur Sondierung.

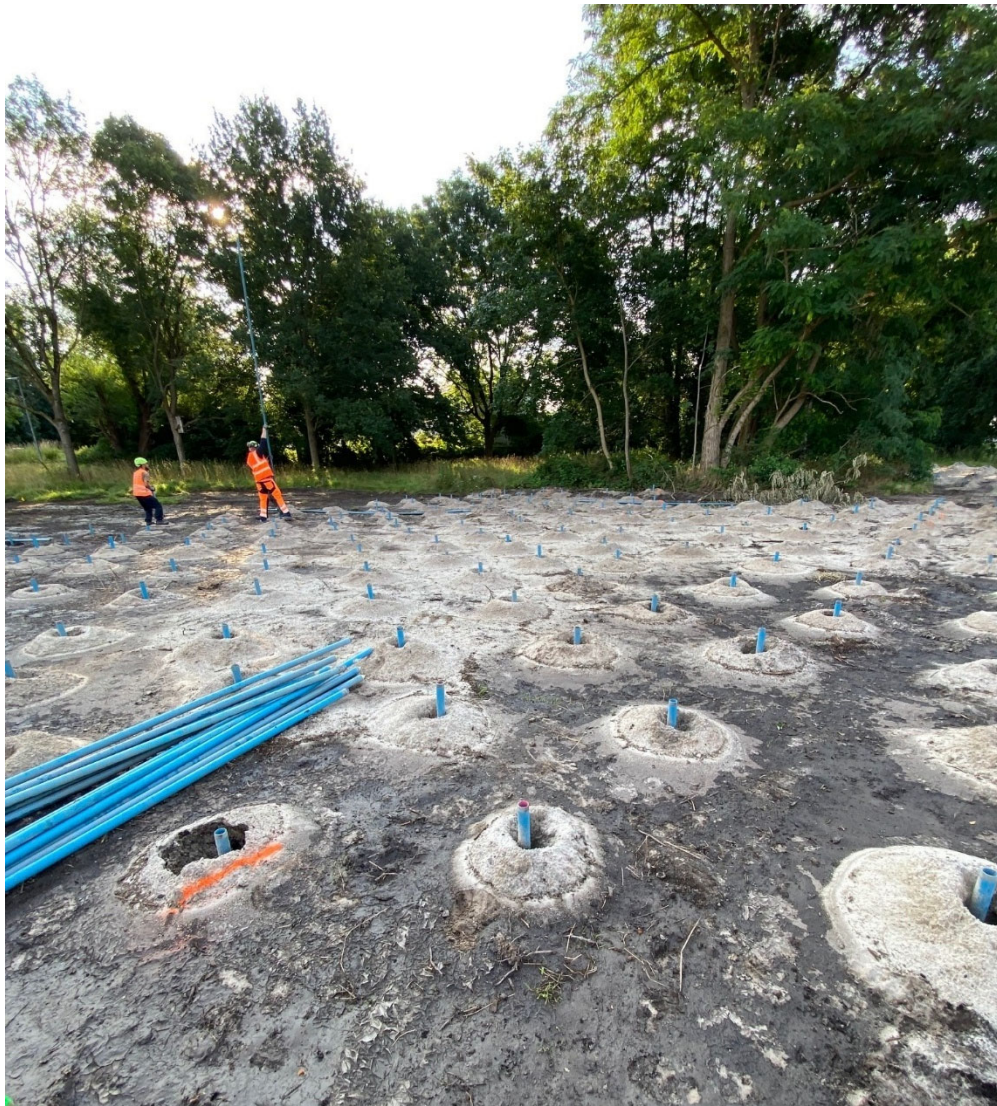
Abbildung 2: Bohrlochraster im Vordergrund mit Baumbewuchs als Hindernisfläche im Hintergrund.

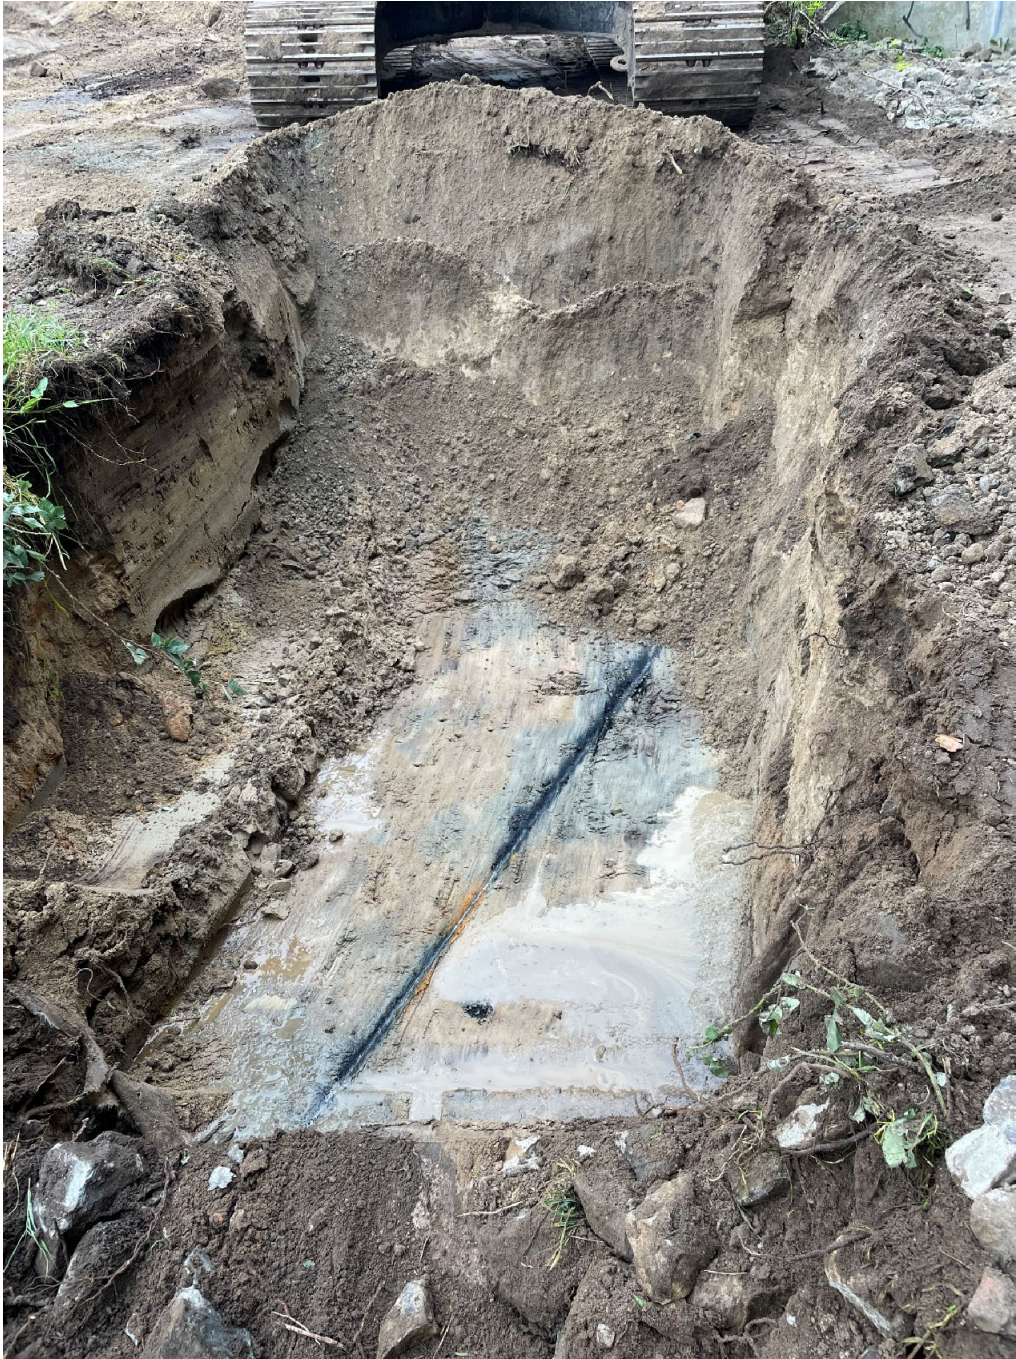
Abbildung 3: Lagenweiser Bodenabtrag zum Erreichen eines sondierfähigen Horizontes mit fachtechnischer Aufsicht eines Befähigungsscheininhabers nach §20 SprengG.

Auf der Räumstelle fand sowohl in einigen Abschnitten, in denen die Bohrlochdaten in den oberen Tiefenbereichen von Störsignalen beeinflusst sind, als auch in einem Streifen südöstlich des Messeschnellweges ein lagenweiser Bodenabtrag unter fachtechnischer Aufsicht eines Befähigungsscheininhabers nach §20 SprengG statt. Diese Person legt die Mächtigkeit der abzutragenden Lagen anhand der Ergebnisse ihrer visuellen Beobachtungen und ihrer schichtenweise durchgeführten Geomagnetik-Sondierungen fest und passt diese gegebenenfalls an. Beim Erreichen des sondierfähigen Horizontes wurden auf der finalen Aushubsohle eine Sondierung mit einem Gradiometer sowie eine visuelle Kontrolle durchgeführt.

Sobald Anomalien festzustellen sind, wird die Sohle umgehend lokal tiefer geöffnet, um das verursachende Objekt zu überprüfen. Auf diese Weise konnte auf einer Fläche mit einer Größe von 1181,25 m<sup>2</sup> eine Untersuchung bis zu einer Tiefe von 4 m u. GOK stattfinden.

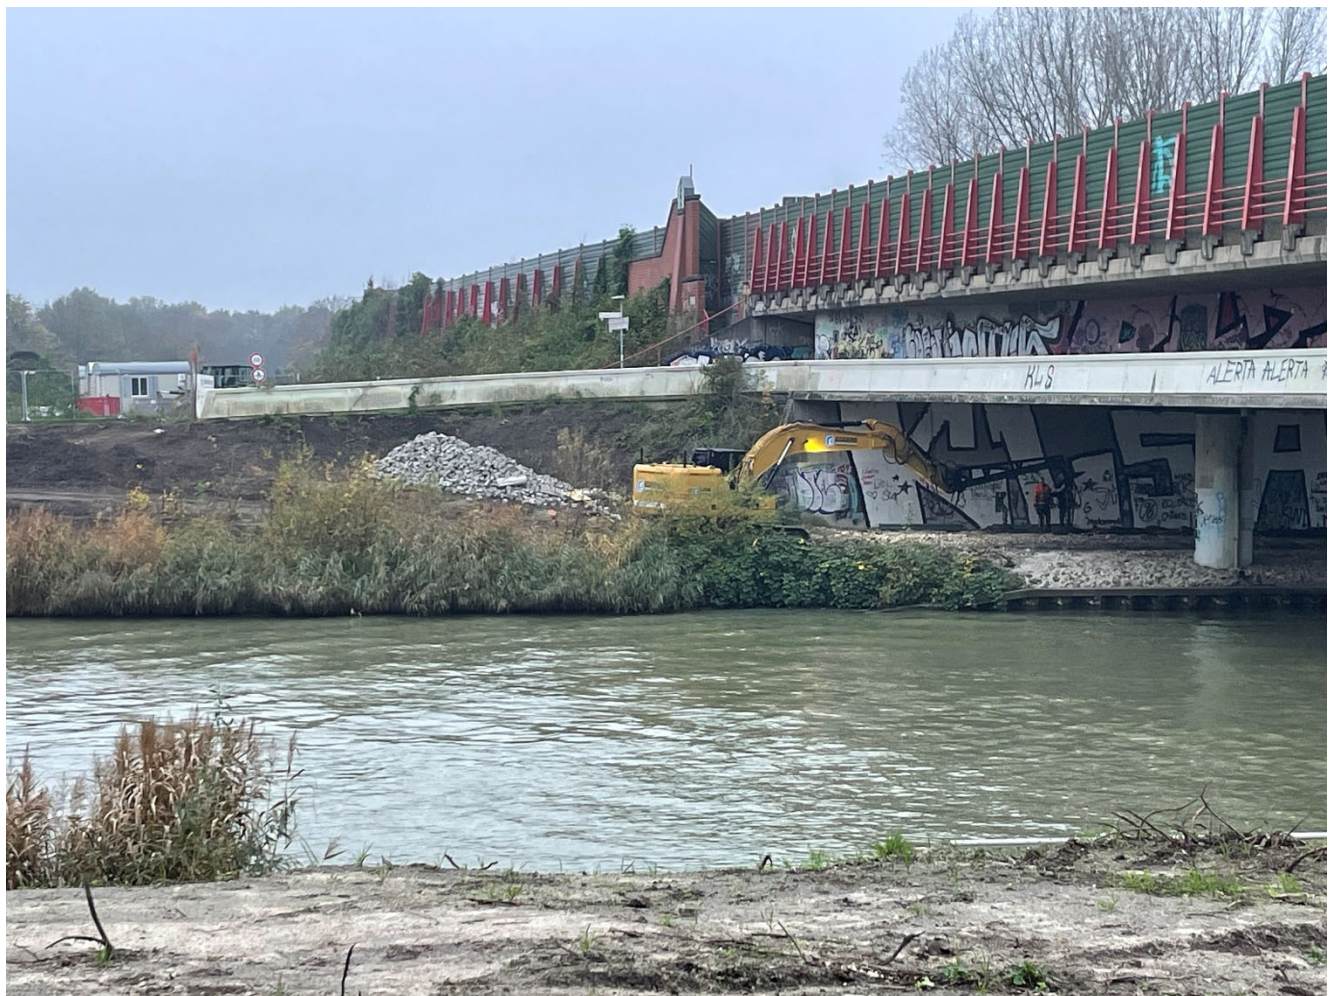
Abbildung 4: Abbohren einer Teilfläche unterhalb der Brücke für Sondierungen mittels 4R-EM.

Unterhalb der Brücke ist aufgrund der im Vorfeld zu erwartenden geomagnetischen Störsignale der südlichen Brückenfundamente zusätzlich mit Elektromagnetik in den Bohrlöchern sondiert worden. Dies fiel im Rahmen der vorangegangenen geomagnetischen Messungen am nördlichen Brückenfundament auf. Hierzu zählen insgesamt 283 Bohrungen.

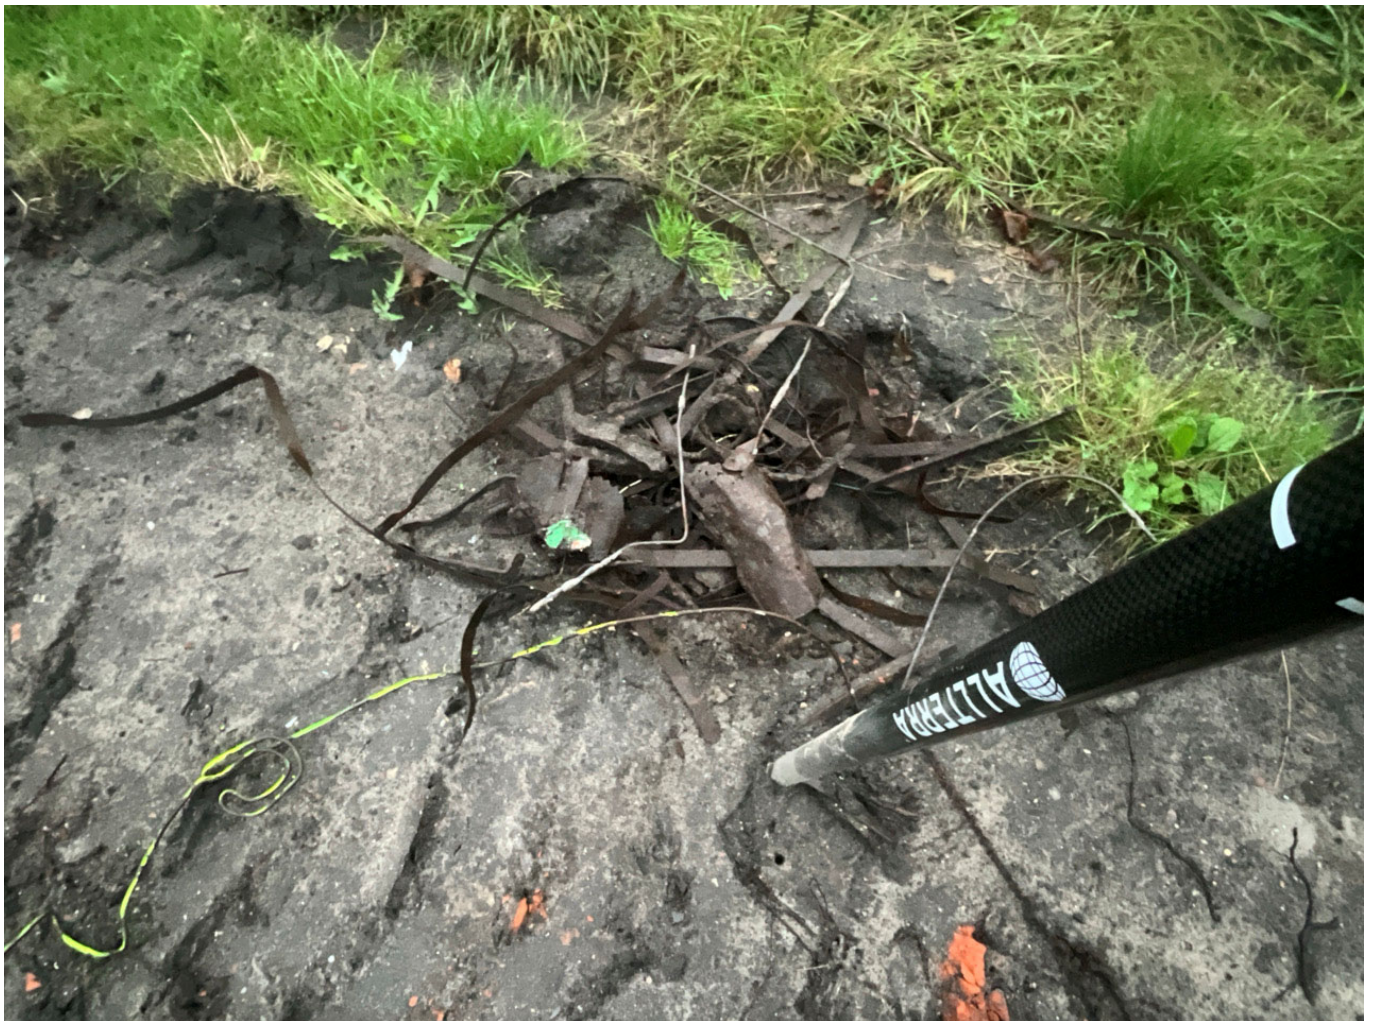
Abbildung 5: Metallschrott als Fundobjekte nach punktueller Kampfmittelräumung.

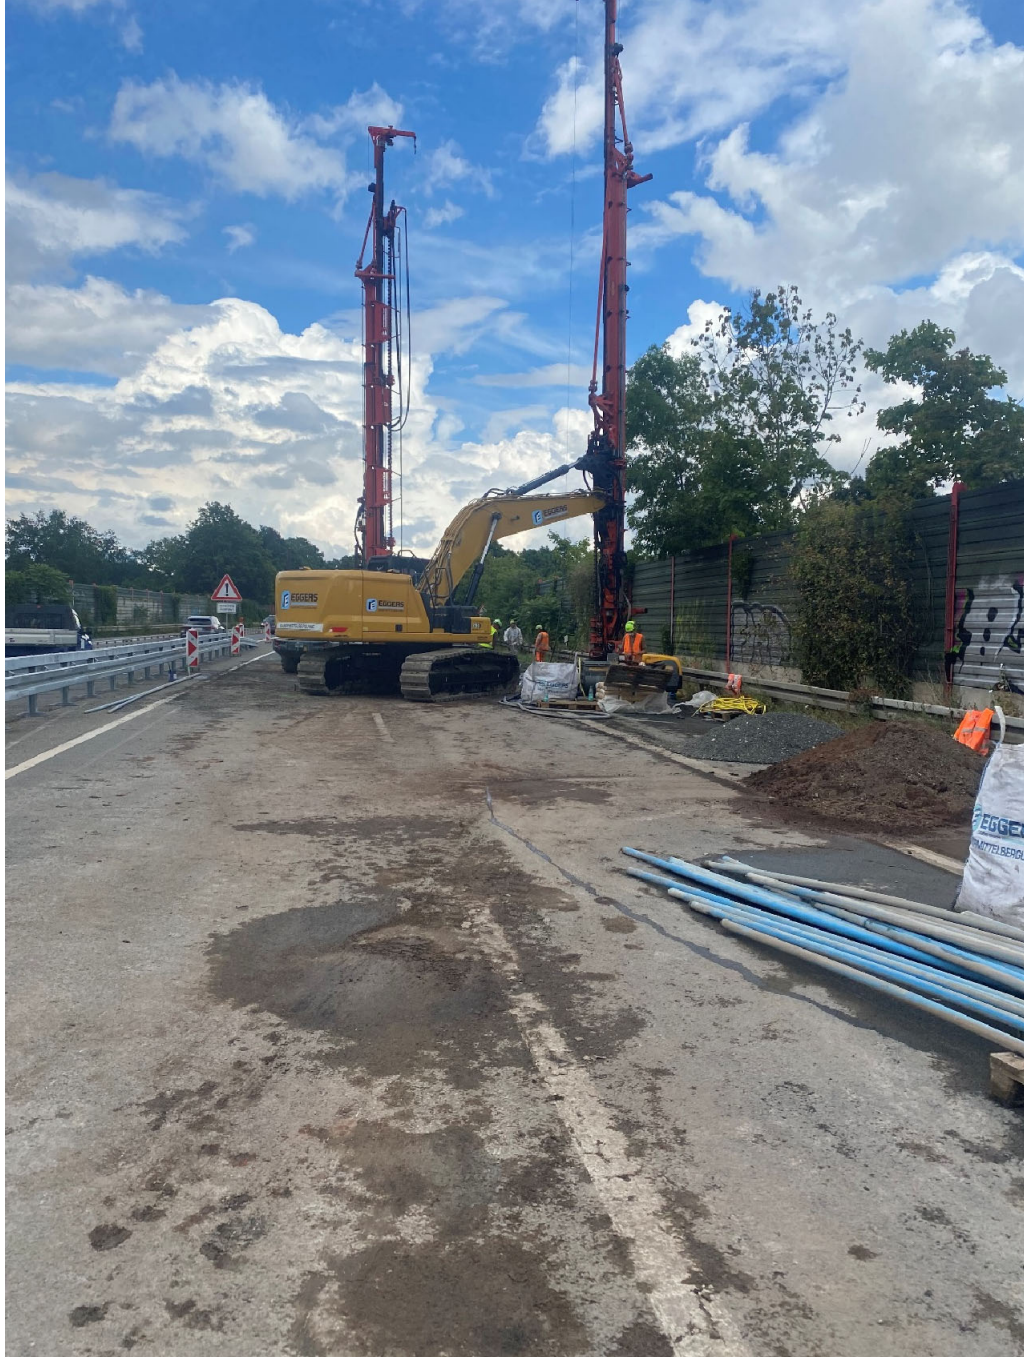
Abbildung 6: Bohrlochsondierungen auf dem Messeschnellweg mittels Lafettengestütztem Bohren.  
Leitplanken zu beiden Seiten als Bohrhindernisse.

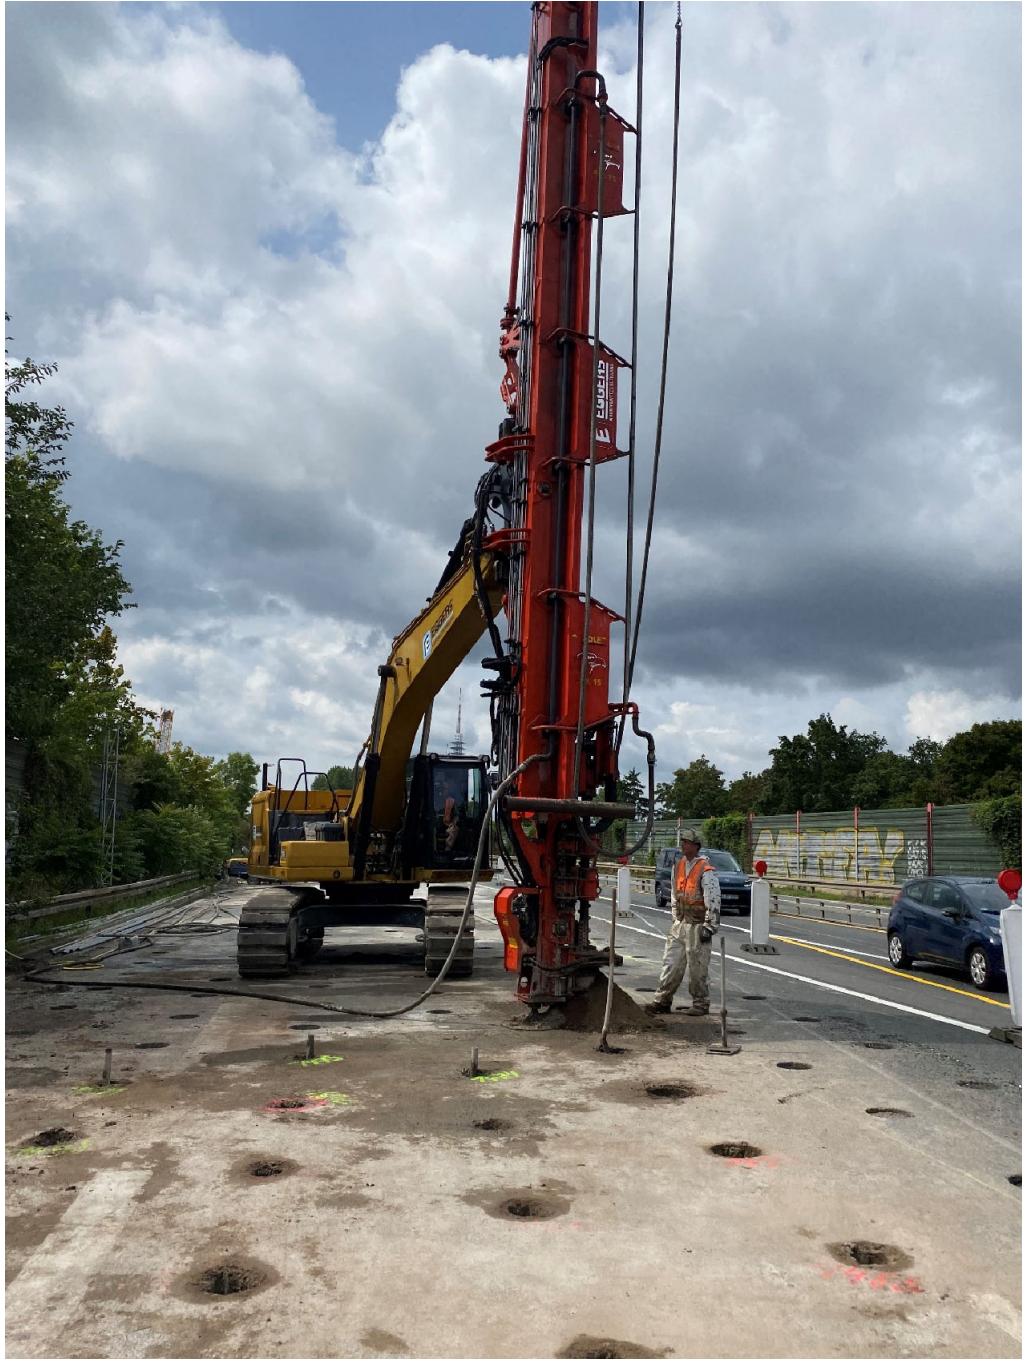
Abbildung 7: Lafettengestütztes Bohren auf dem Messeschnellweg mit direktem Einbringen von Stützflüssigkeit, um die Stabilität nicht zu gefährden.
