# SCHADSTOFFUNTERSUCHUNG

für die Grundschule Baden, Holzbaden 6 in Achim

Dezember 2025

PROJEKT-NR.:  
25-111-1

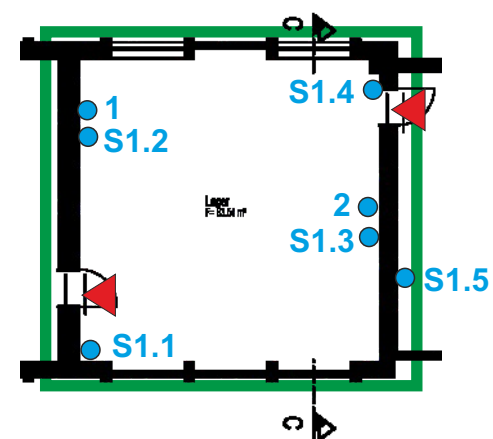
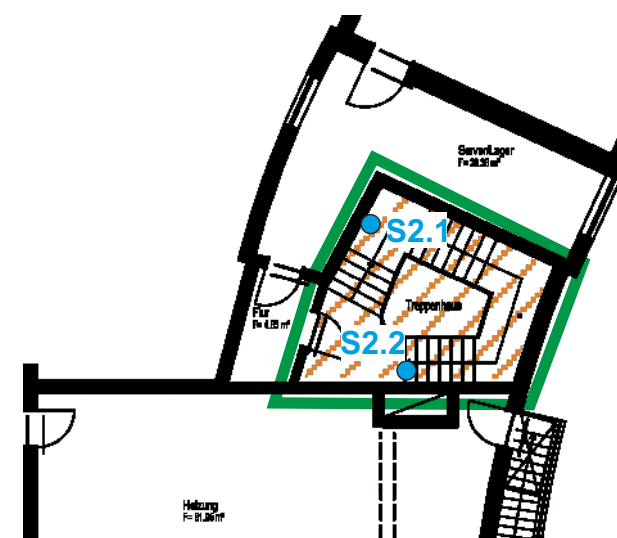
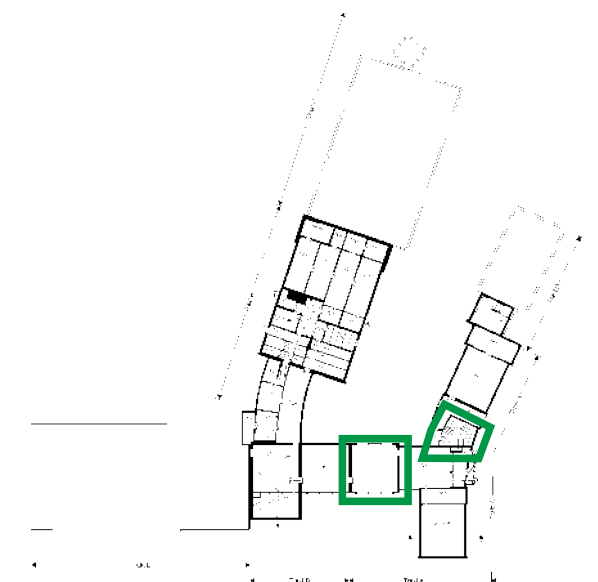
| <b>Kellergeschoss:</b> Grundriss mit Probenahmepunkten und schadstoffhaltigen Bauteilen | | | |

- Probenahmepunkte
- 1 Gipsummantelung
- 2 Gipsummantelung
- S1 Spachtelmasse Durchbrüche Leitungen
- S2 Spachtelmasse massive Wände

- ▶ Brandschutztür
- Untersuchungsbereich
- schadstoffhaltig, außer Asbest
- ▨ KMF - haltige Dämmplatten (geklebt)

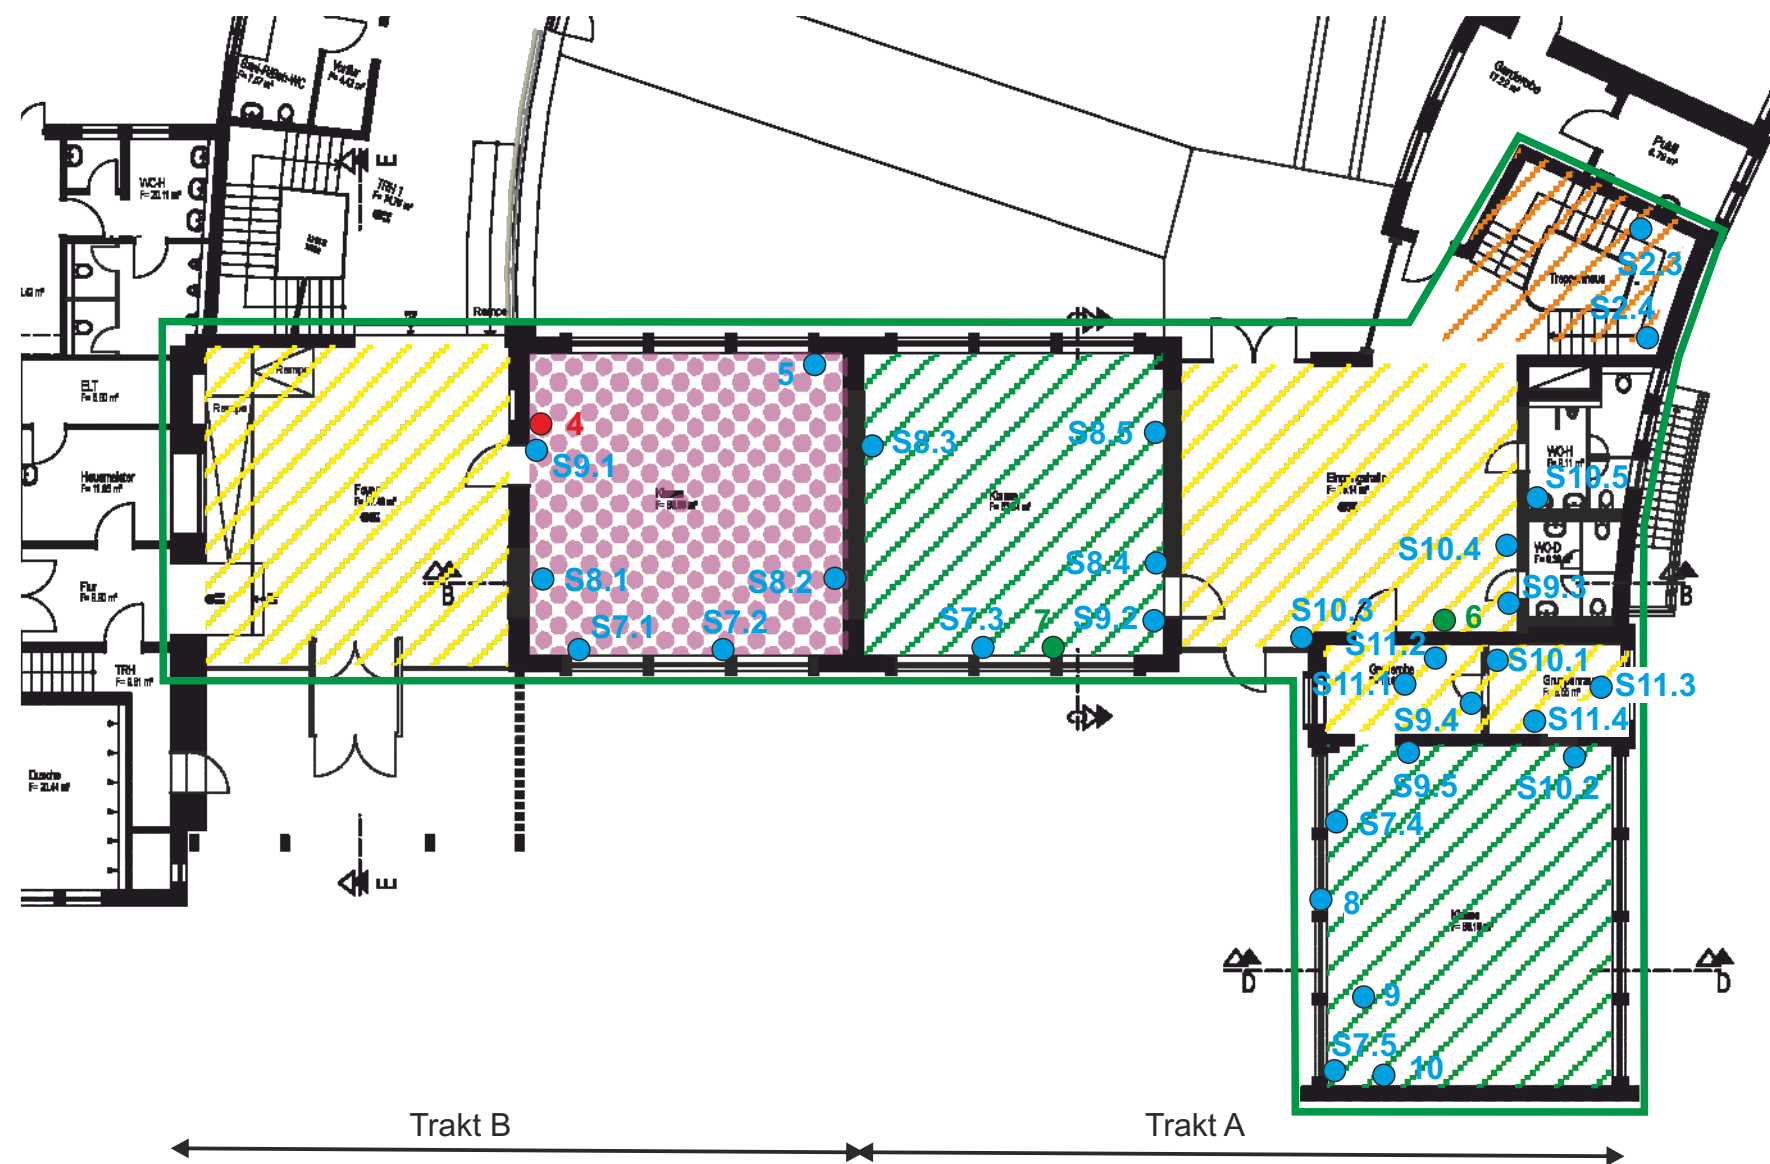
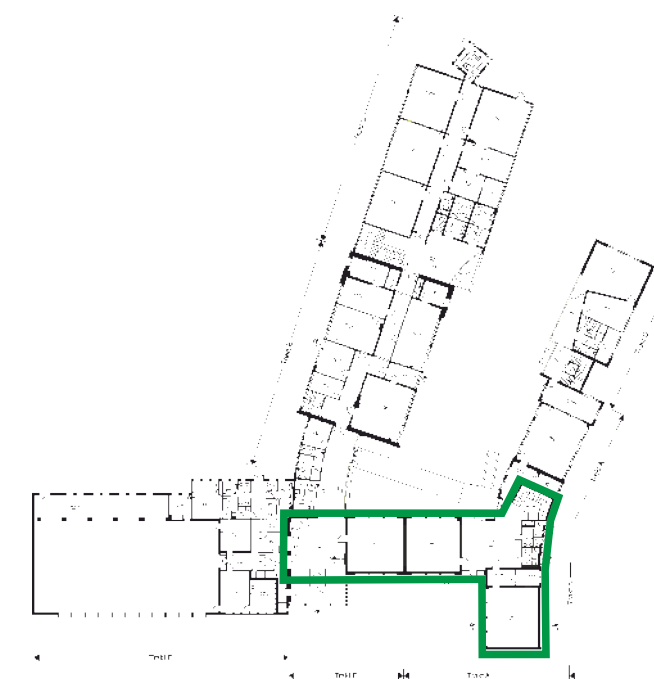
| <b>Erdgeschoss:</b> Grundriss mit Probenahmepunkten und schadstoffhaltigen Bauteilen | | | |

- 4 Bodenbelag
- 6 Wandbeschichtung
- 7 Wandbeschichtung
- 8 Bodenbelag, Kleber, Ausgleichsmasse
- 9 Bodenbelag, Kleber, Ausgleichsmasse
- 10 Fliesenkleber Wand

- S2 Spachtelmassen massive Wände
- S7 Spachtelmassen Fensterlaibungen
- S8 Spachtelmassen massive Wände
- S9 Spachtelmassen Türlaibungen
- S10 Spachtelmassen massive Wände
- S11 Spachtelmassen Decke

- Untersuchungsbereich
- mit Asbestbefund
- schadstoffhaltig, außer Asbest
- asbesthaltiger Bodenbelag
- Formaldehydhaltige Deckenplatten
- KMF Deckenauflage
- KMF - haltige Dämmplatten (geklebt)

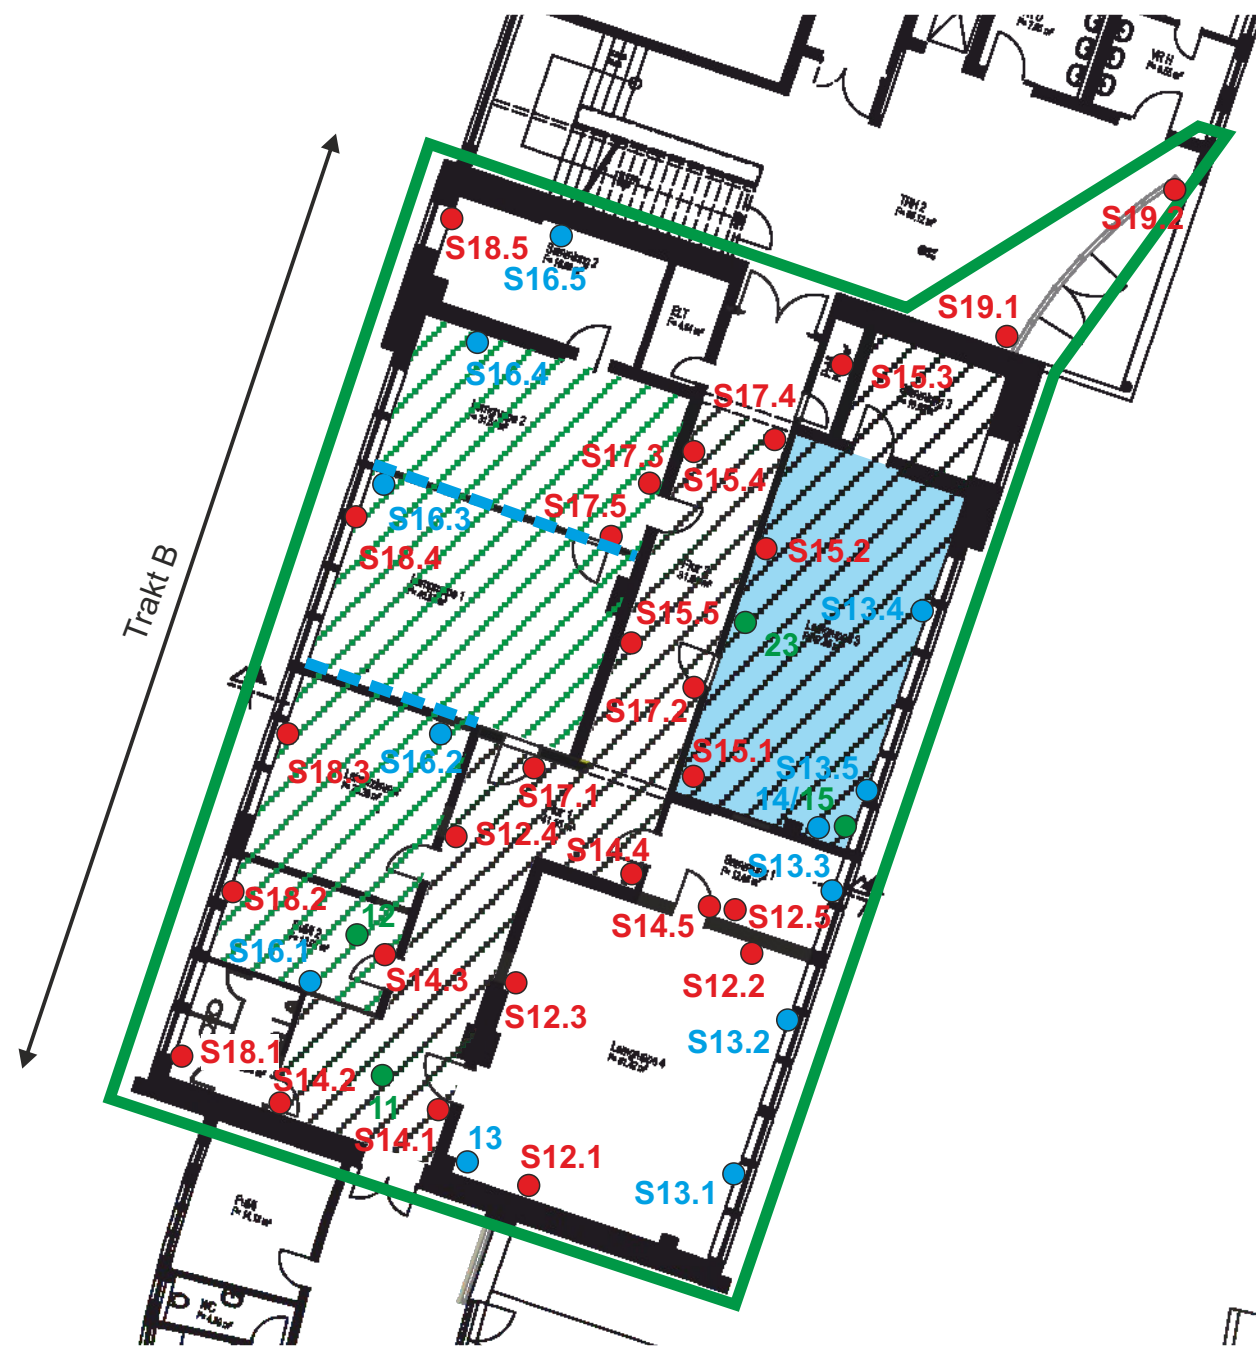
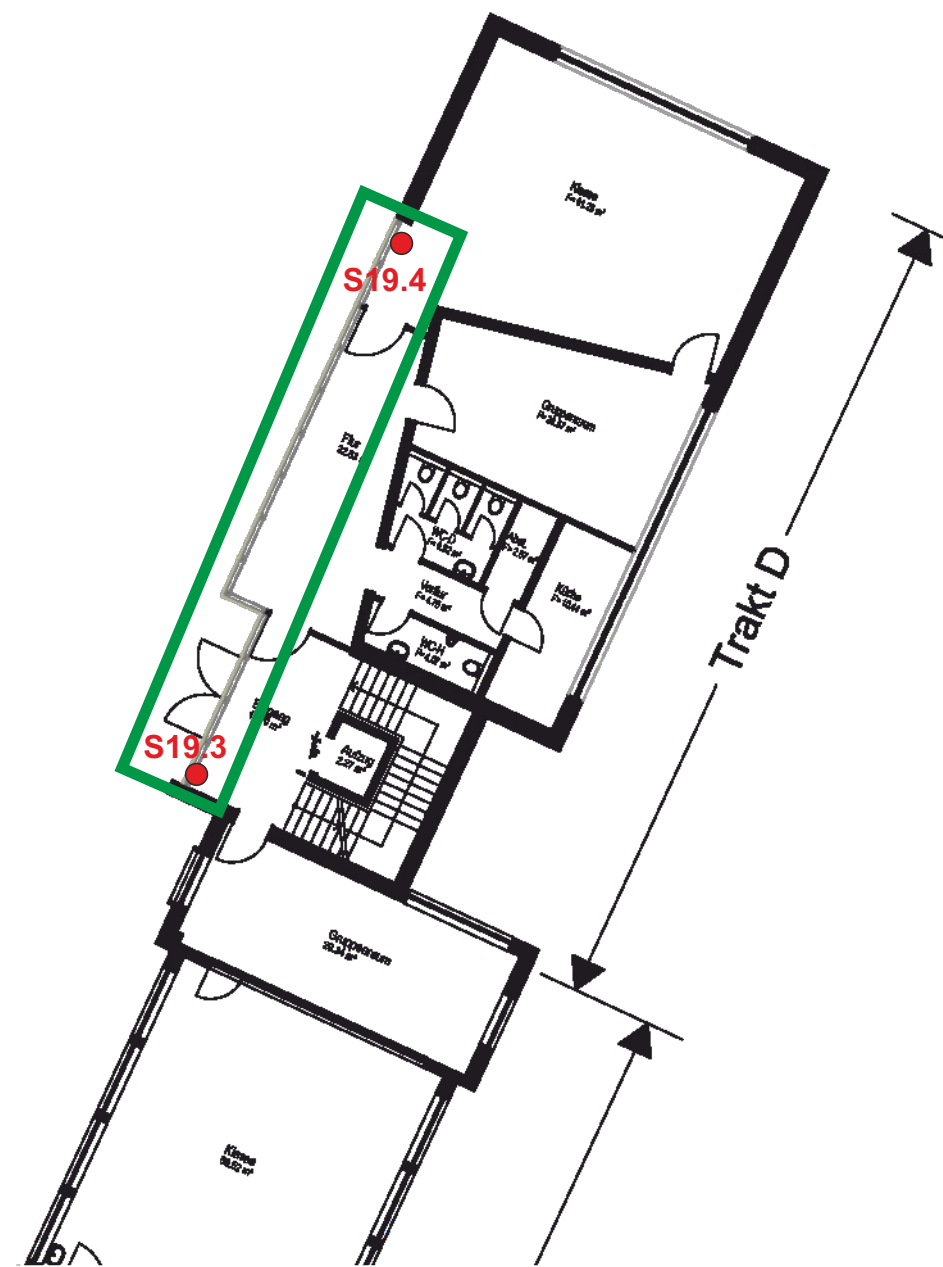
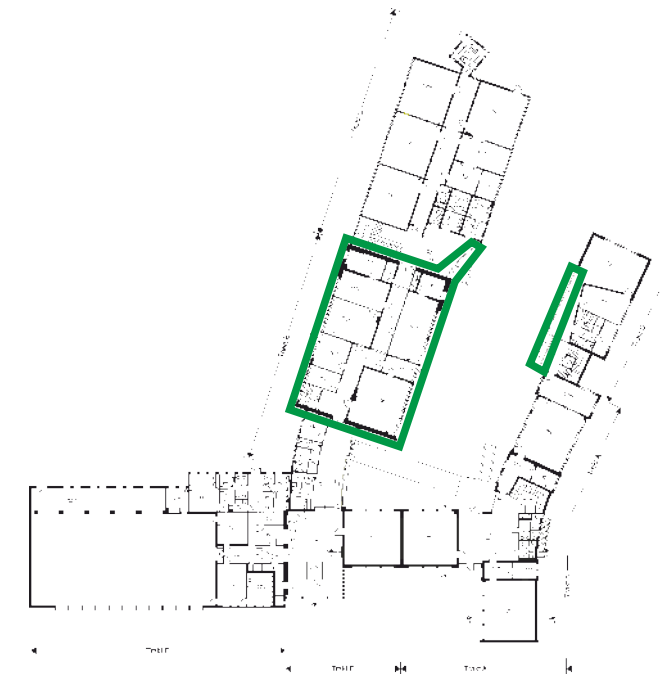
| Erdgeschoss: Grundriss mit Probenahmepunkten und schadstoffhaltigen Bauteilen | | | |

- 11 Deckenplatte
- 12 Spanplatte (Decke)
- 13 Bodenbelag, Kleber, Ausgleichsmasse
- 14 Bodenbelag, Kleber, Ausgleichsmasse
- 15 Asphalttestrich
- 23 Deckenplatte
- S12 Spachtelmassen massive Wände

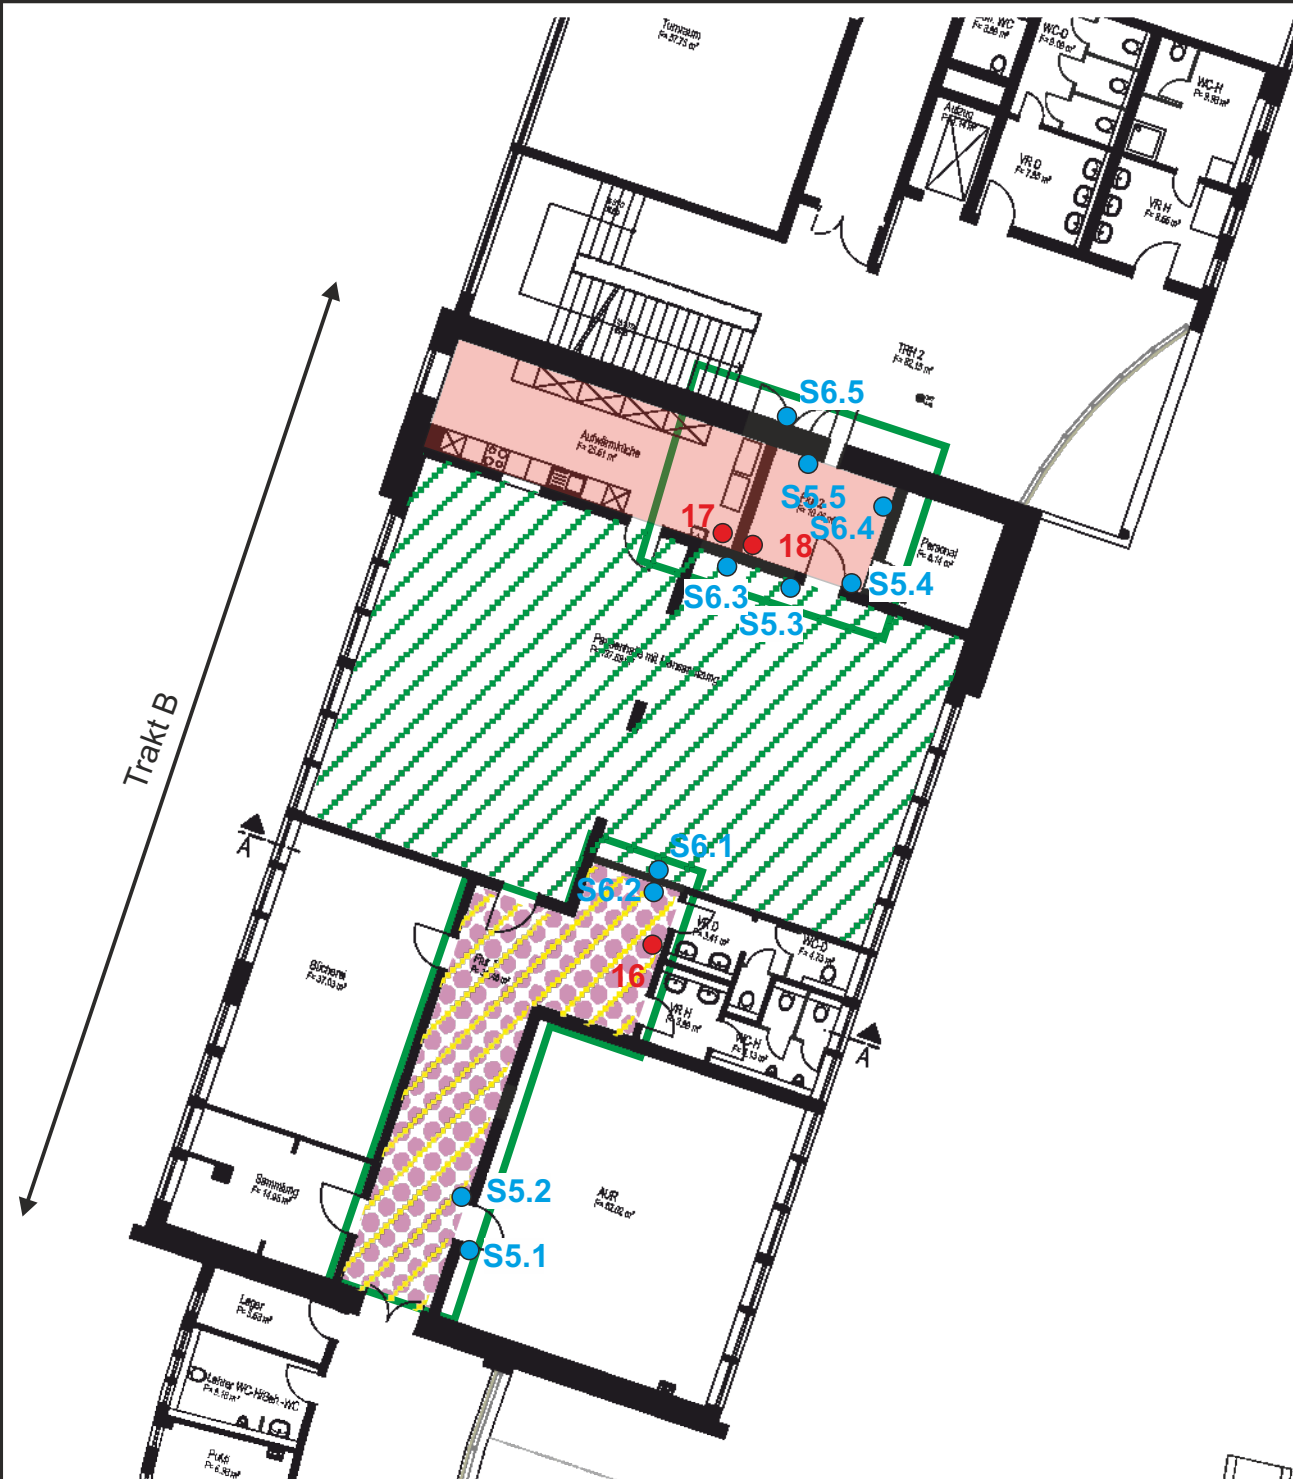
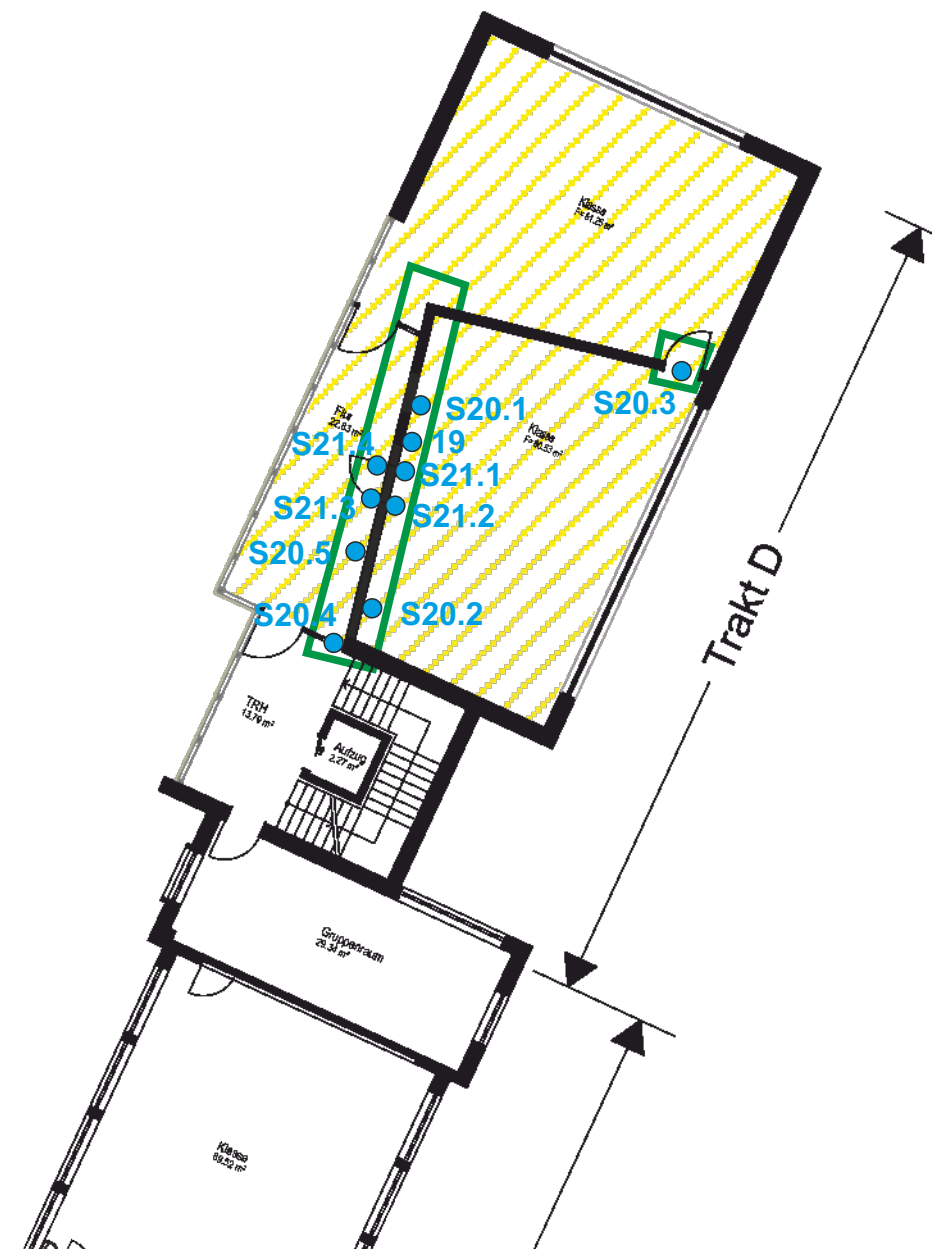
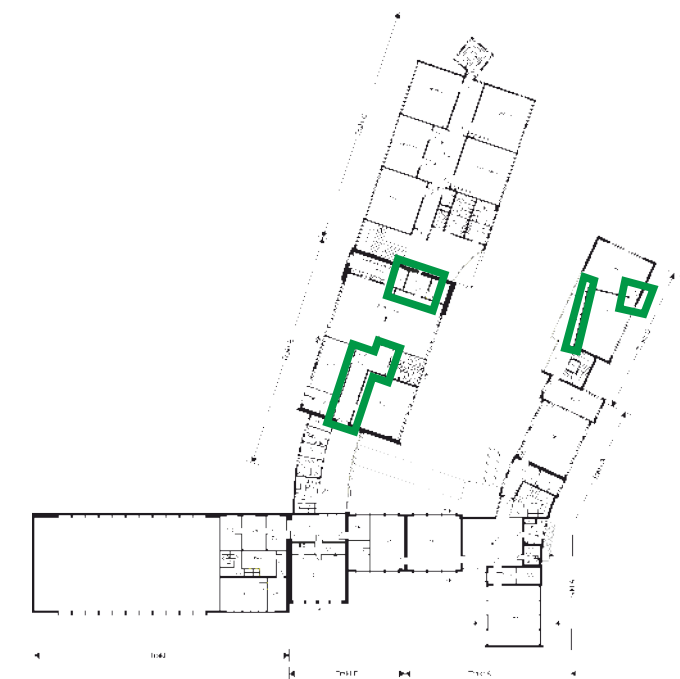
| 1.Obergeschoss: Grundriss mit Probenahmepunkten und schadstoffhaltigen Bauteilen | | | |

16 Bodenbelag und Kleber

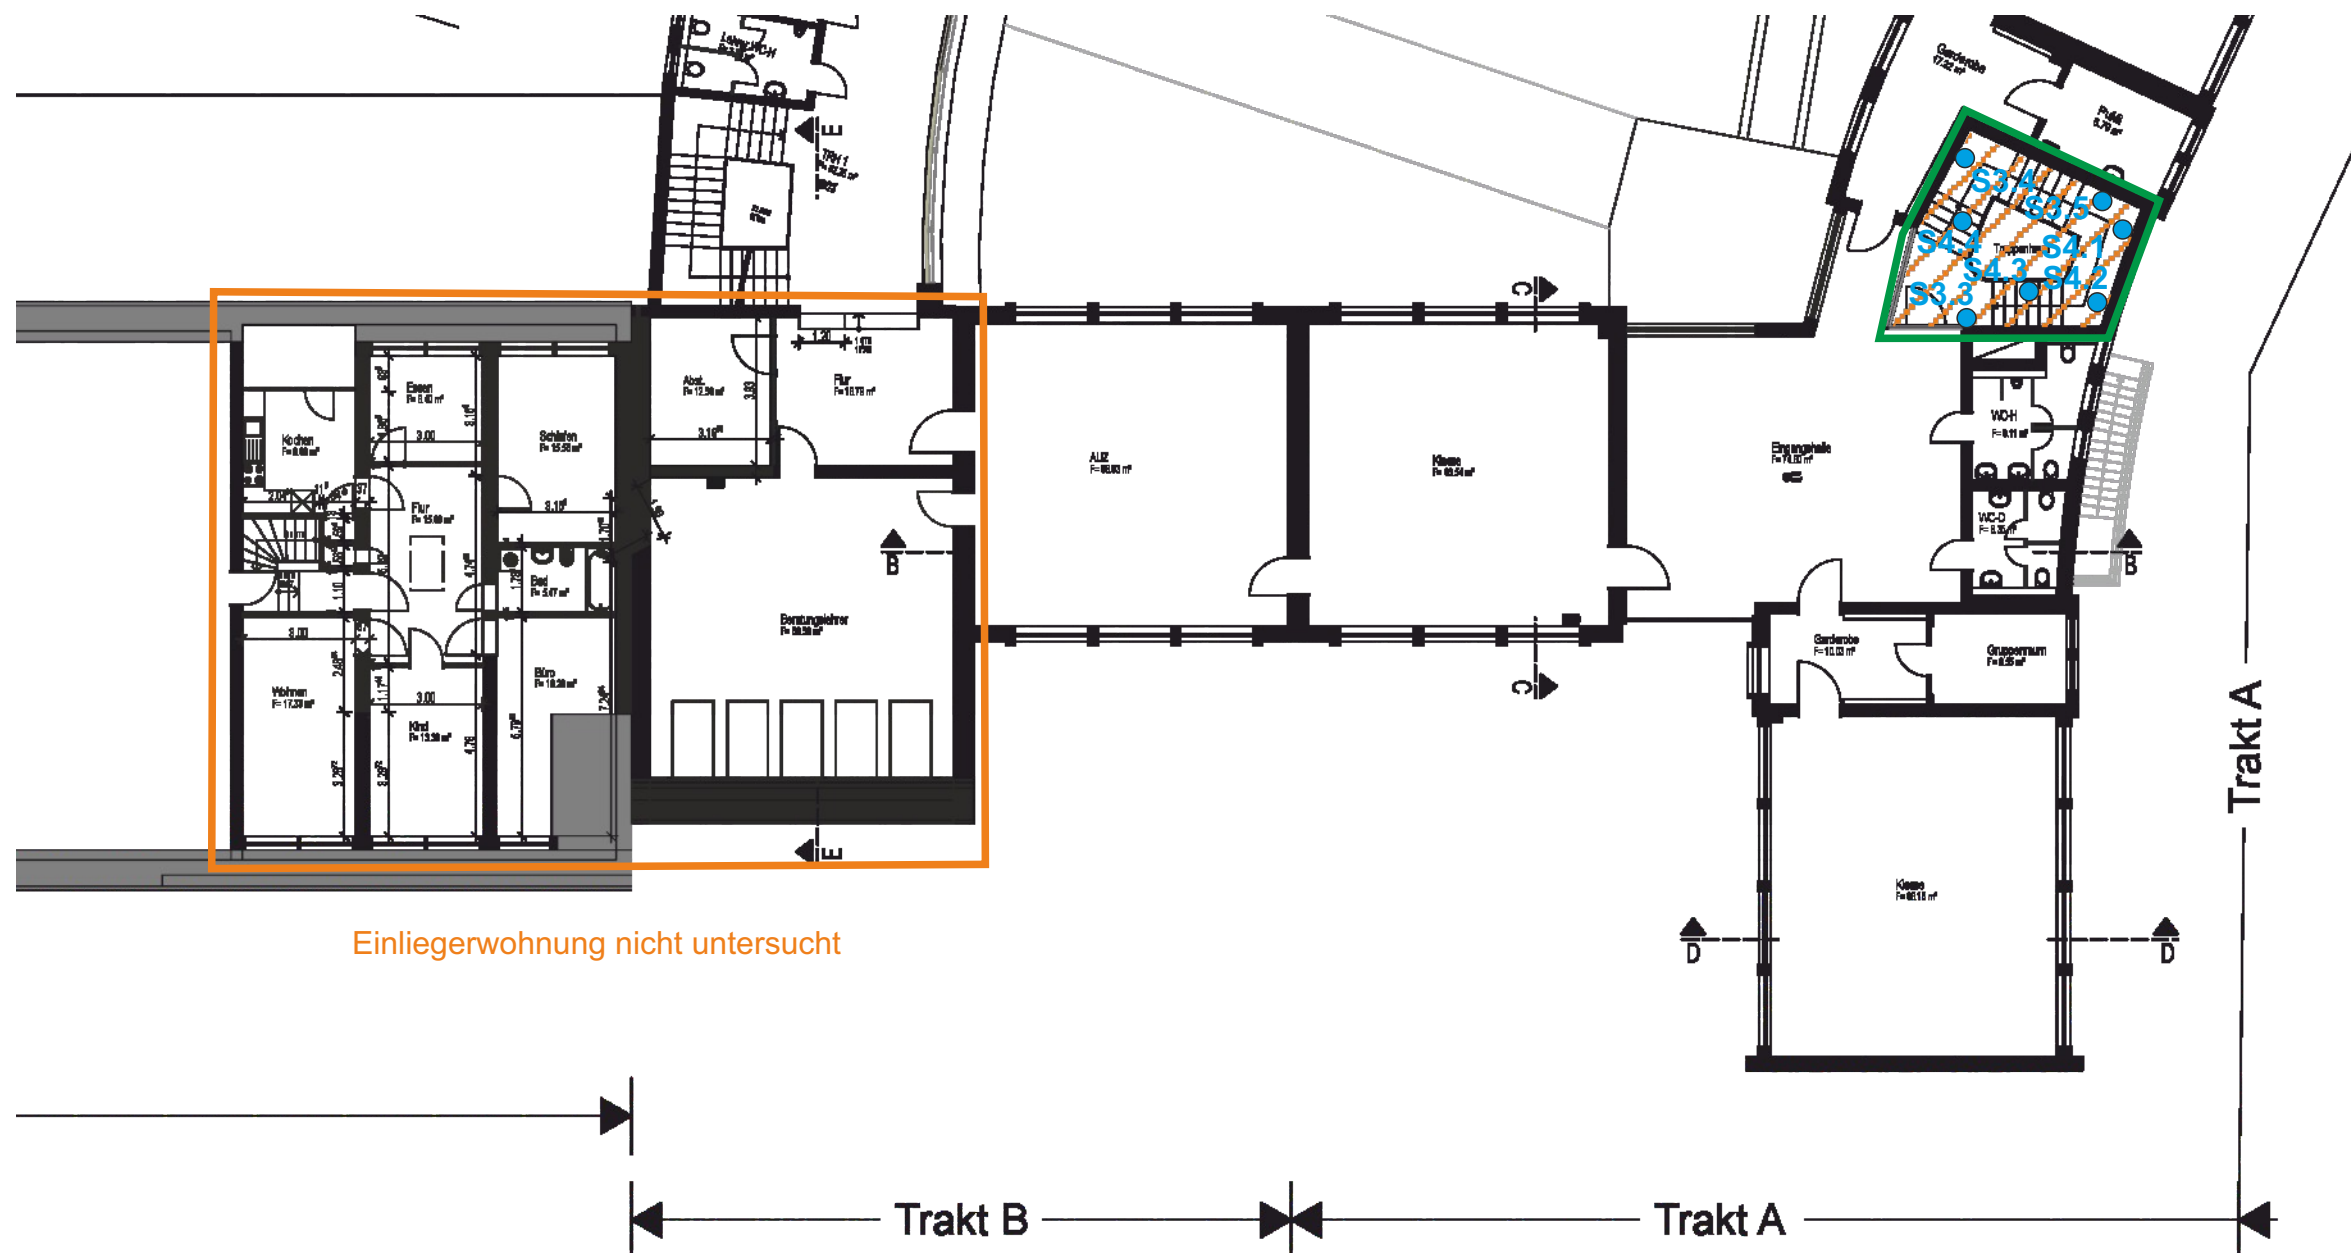
| 2.Obergeschoss: Grundriss mit Probenahmepunkten und schadstoffhaltigen Bauteilen | | | |

S3 Spachtelmassen massive Wände
