## **Kampfmittelbeseitigung in Niedersachsen**

### **Ergebnis der beantragten Luftbildauswertung nach § 3 NUIG**

Projekt / Lageort: Hannover - Groß Buchholz, Bundesstraße 3, Brückenbauwerk über den  
Mittellandkanal

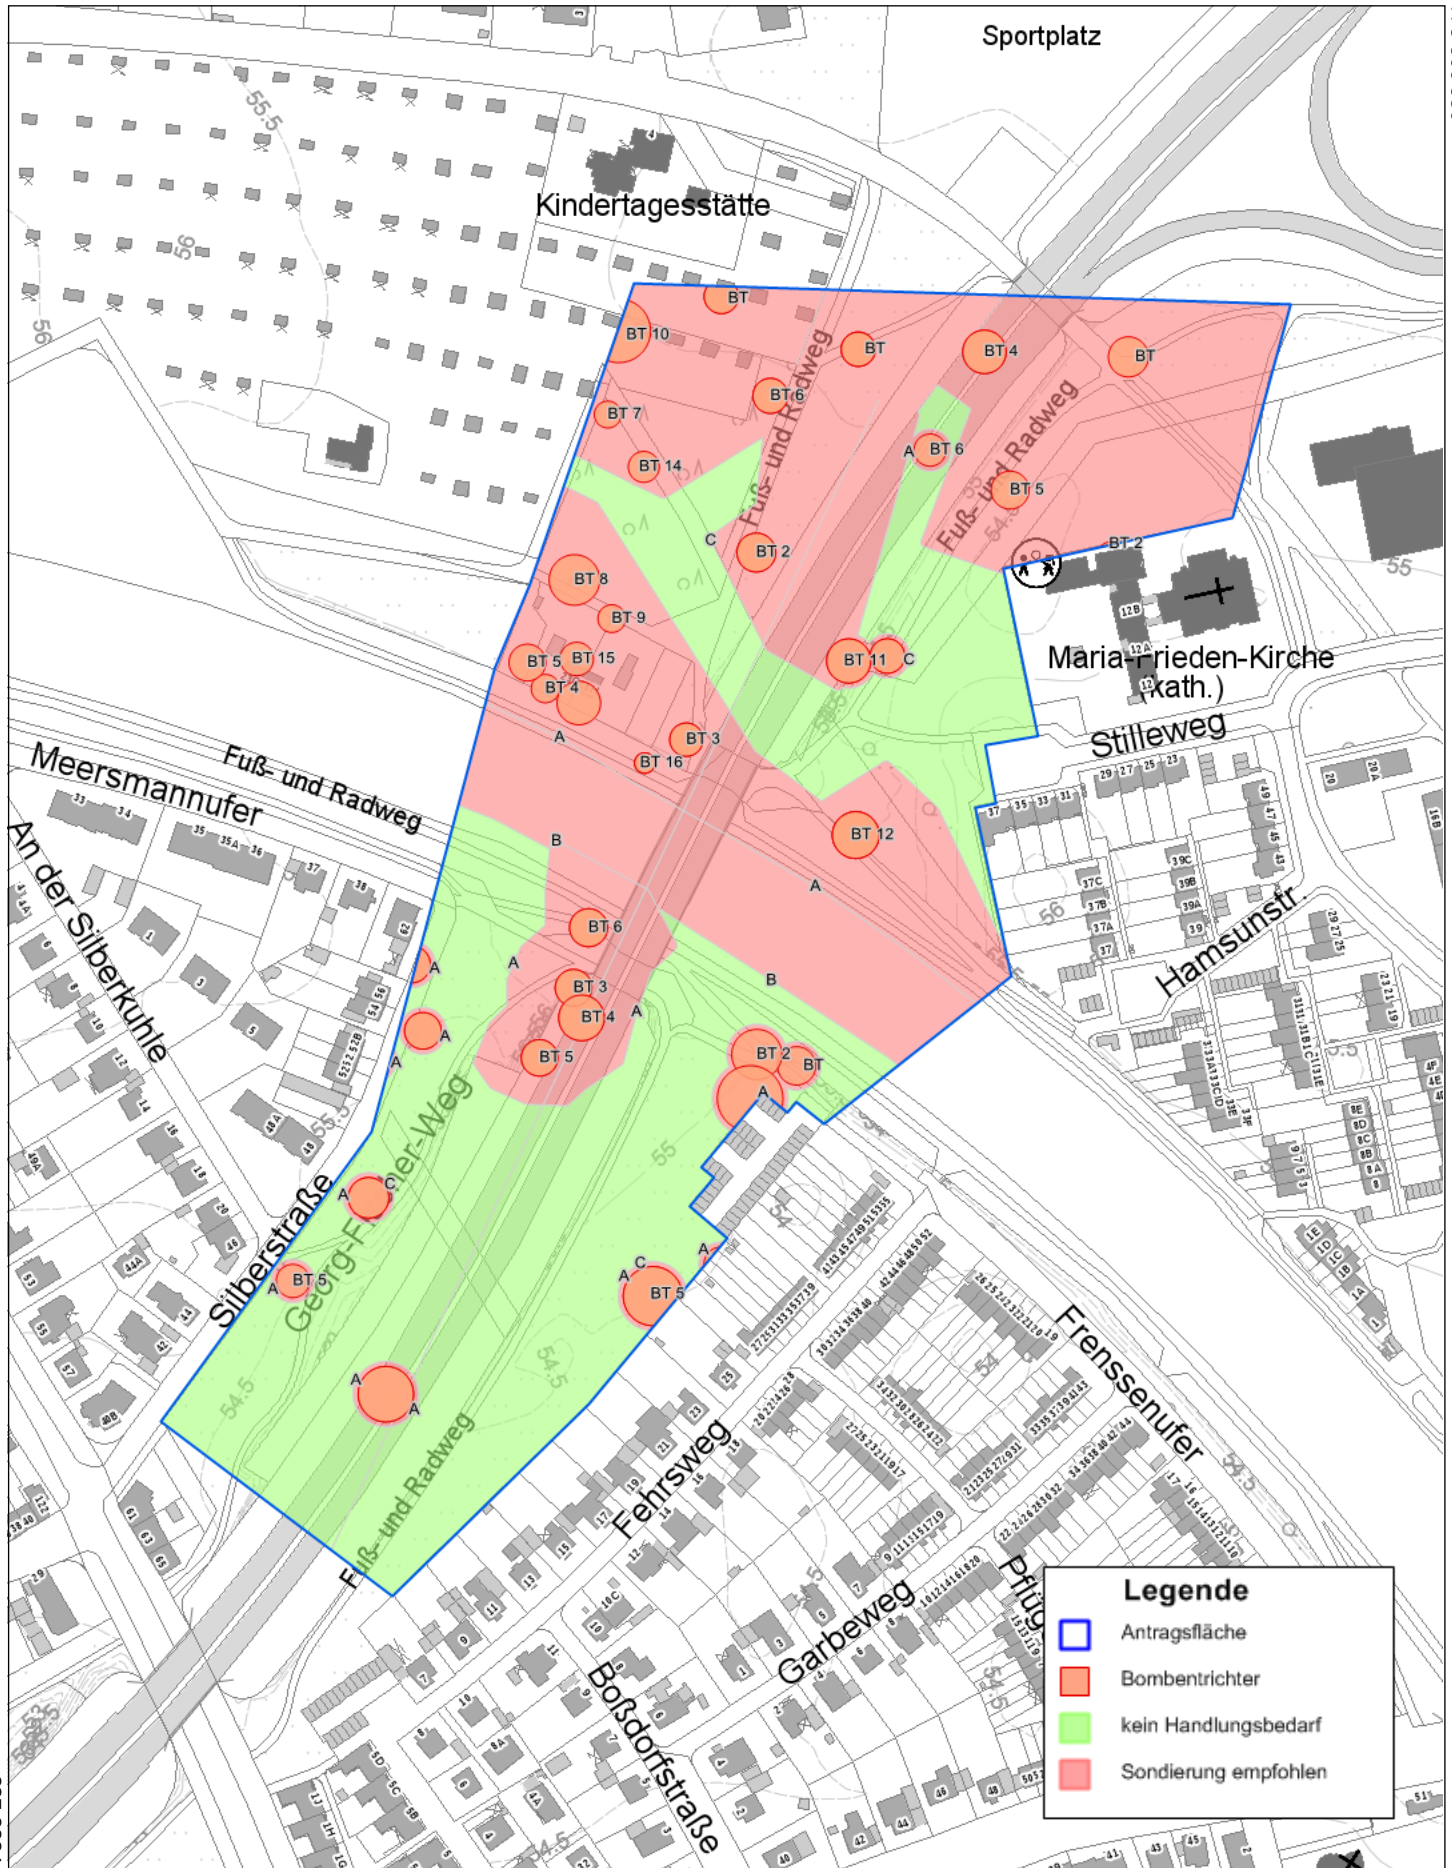
Kostenfestsetzungsbescheid  
1 Kartenunterlage(n)

**Luftbilder:** Die derzeit vorliegenden Luftbilder wurden vollständig ausgewertet.  
**Luftbildauswertung:** Nach durchgeführter Luftbildauswertung wird eine Kampfmittelbelastung vermutet.  
**Sondierung:** Es wurde keine Sondierung durchgeführt.  
**Räumung:** Die Fläche wurde nicht geräumt.  
**Belastung:** Es besteht ein begründeter Verdacht auf Kampfmittel.

**Luftbilder:** Die derzeit vorliegenden Luftbilder wurden vollständig ausgewertet.  
**Luftbildauswertung:** Es wurde eine Luftbildauswertung durchgeführt, aber die Fläche ist aufgrund einer Wasserfläche nicht auswertbar. Die Betrachtung der Umgebung lässt eine Kampfmittelbelastung vermuten.  
**Sondierung:** Es wurde keine Sondierung durchgeführt.  
**Räumung:** Die Fläche wurde nicht geräumt.  
**Belastung:** Es besteht der allgemeine Verdacht auf Kampfmittel.

**Luftbilder:** Die derzeit vorliegenden Luftbilder wurden vollständig ausgewertet.  
**Luftbildauswertung:** Nach durchgeführter Luftbildauswertung wird keine Kampfmittelbelastung vermutet.  
**Sondierung:** Es wurde keine Sondierung durchgeführt.  
**Räumung:** Die Fläche wurde nicht geräumt.  
**Belastung:** Ein Kampfmittelverdacht hat sich nicht bestätigt.

### Empfehlung: Sondierung

### Empfehlung: Kein Handlungsbedarf
